Département de la Haute Savoie  
Périmètre RTM de l'Arve  
Forêt Domaniale de Sixt Fer à Cheval

## ETUDE DE BASSIN DE RISQUE DIVISION DOMANIALE DU NANT SEC

Décembre 2015

**Réalisation**  
Office National des Forêts  
Service RTM de Haute-Savoie

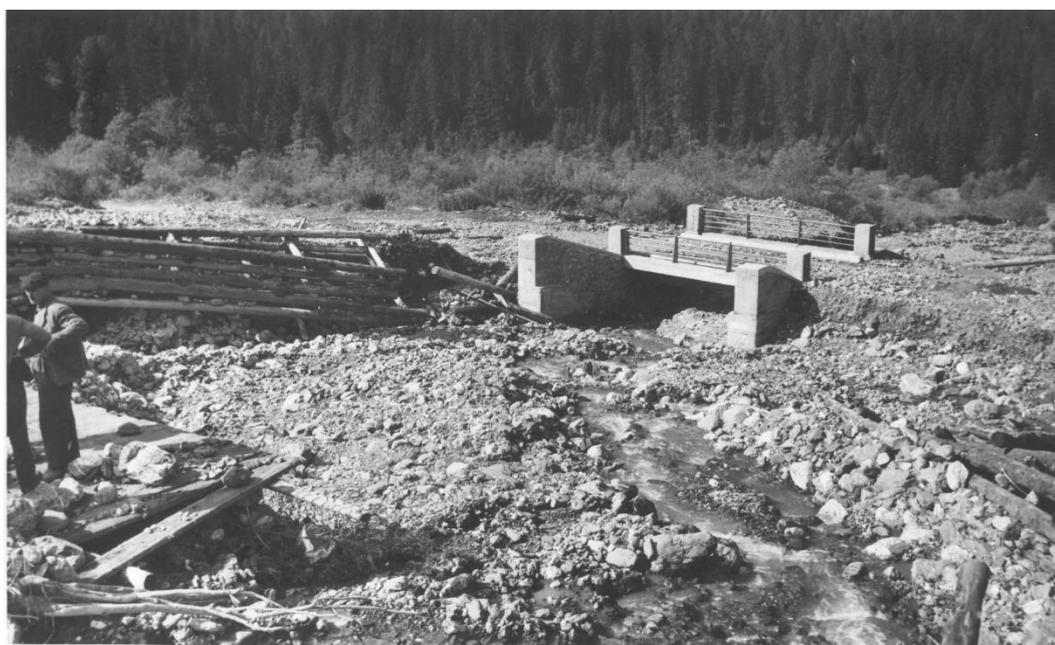
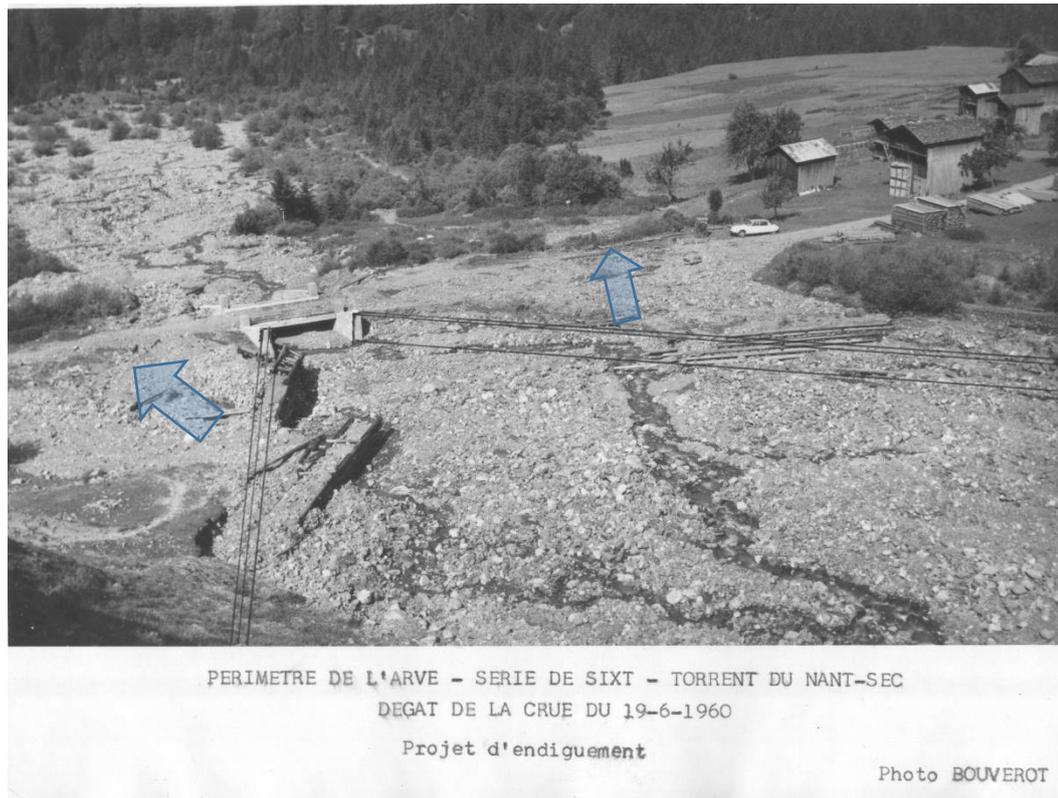
**Figure 3: photos des dépôts de la crue du 19/06/1960**

PERIMETRE DE L'ARVE - SERIE DE SIXT - TORRENT DU NANT-SEC  
DEGAT DE LA CRUE DU 19-6-1960

Ces photographies illustrent la largeur du lit majeur naturel sur le cône de déjection et la réduction de section d'écoulement qu'impose le pont. Les entonnements de bois présents à l'époque n'ont pas résisté à la crue qui a déposé une quantité importante de matériaux à l'amont du pont, provoquant des débordements sur les deux rives.

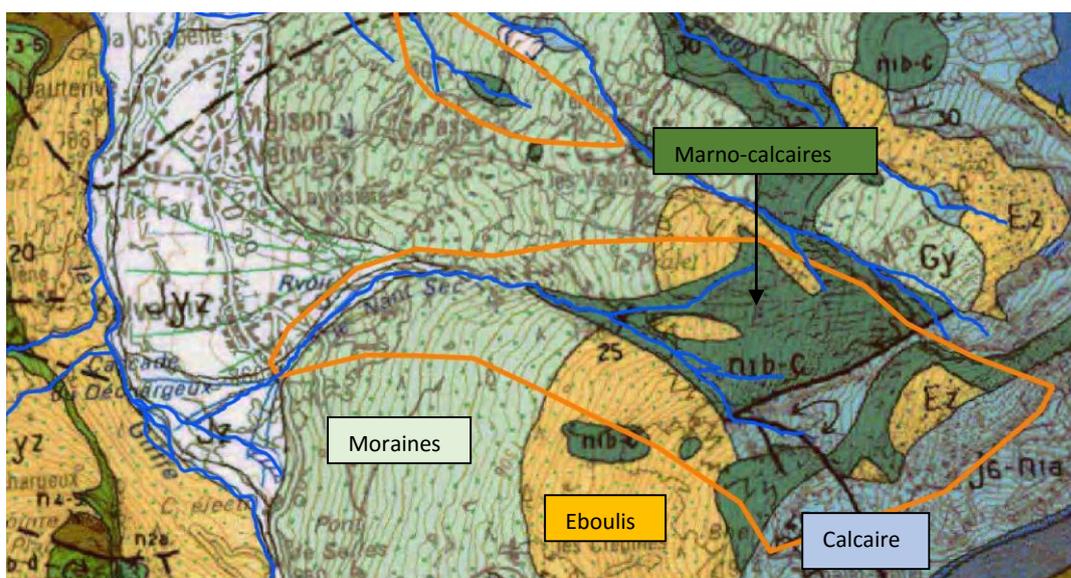
Figure 6: Carte géologique (BRGM) - échelle 1/30 000

Le bassin versant du haut Giffre est composé de terrains sédimentaires (schistes et calcaires) qui bordent les terrains cristallins et métamorphiques des Aiguilles Rouges. Ce sont des formations majoritairement de calcaires marneux plus ou moins cohésifs et de marnes, surmontés par de puissantes corniches de calcaires. On trouve également sur les versants et dans le fond de vallée des colmatages par des dépôts quaternaires : alluvions, éboulis et restes de terrasses glaciaires.

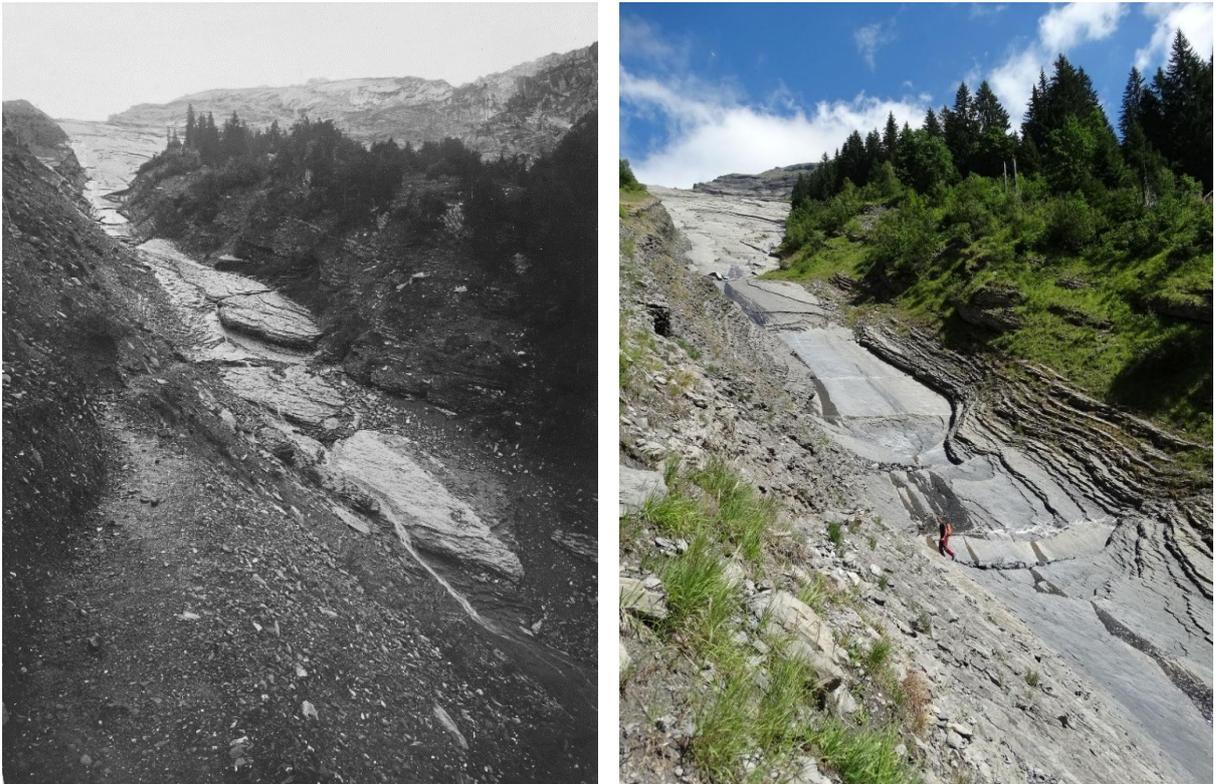
**Figure 8: lit du ruisseau de la Joux (altitude 1400m) - à gauche, photo historique non datée**

On peut toutefois repérer sur la figure suivante une évolution morphologique du lit avec un enfoncement du profil qui traduit une érosion lente et régulière des terrains marno-calcaires.

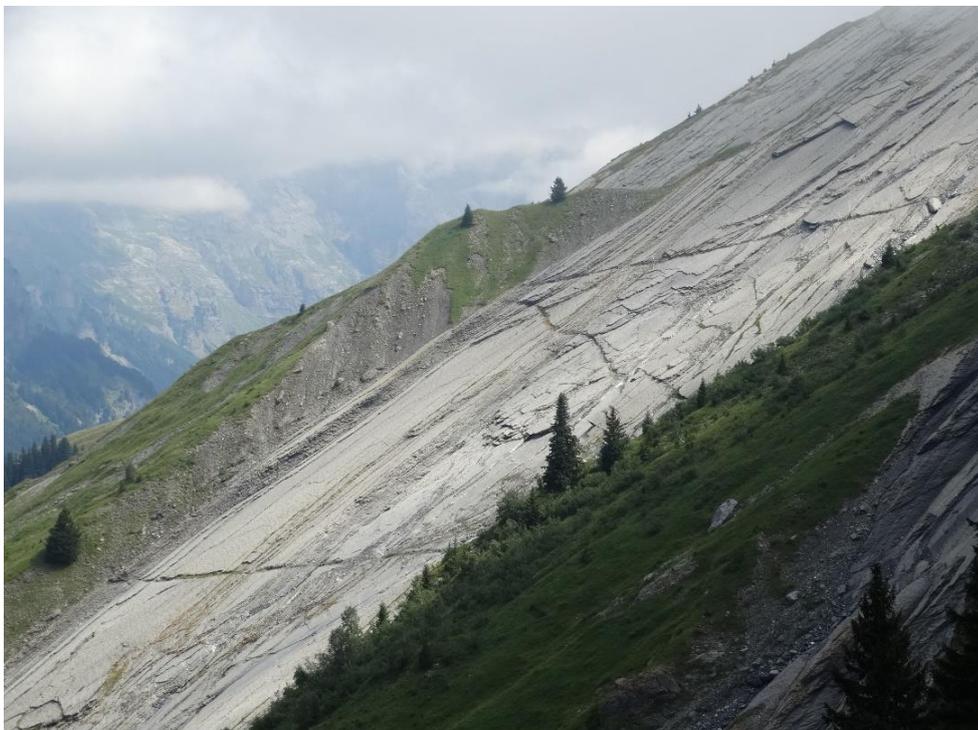
**Figure 9: sous bassin versant su ruisseau de la Joux entre 1500 m et 1800 m  
(on remarque les lacets du chemin RTM taillé dans les dalles)**

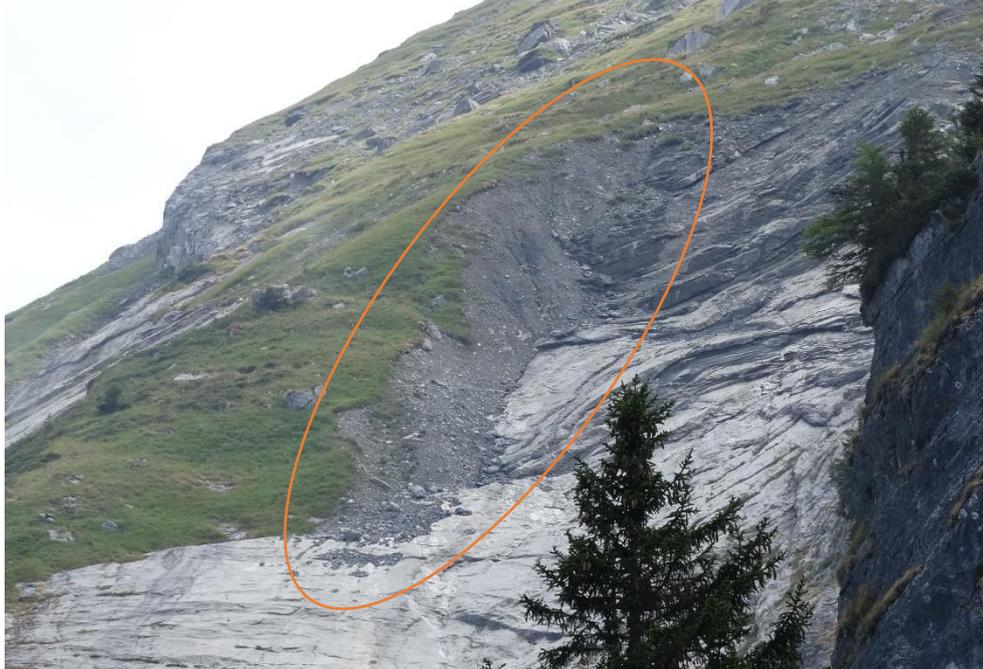
**Figure 10: nappes d'éboulis reposant sur la dalle calcaire, zone d'apport en matériaux pour le ruisseau des Follys (altitude 1900m)**

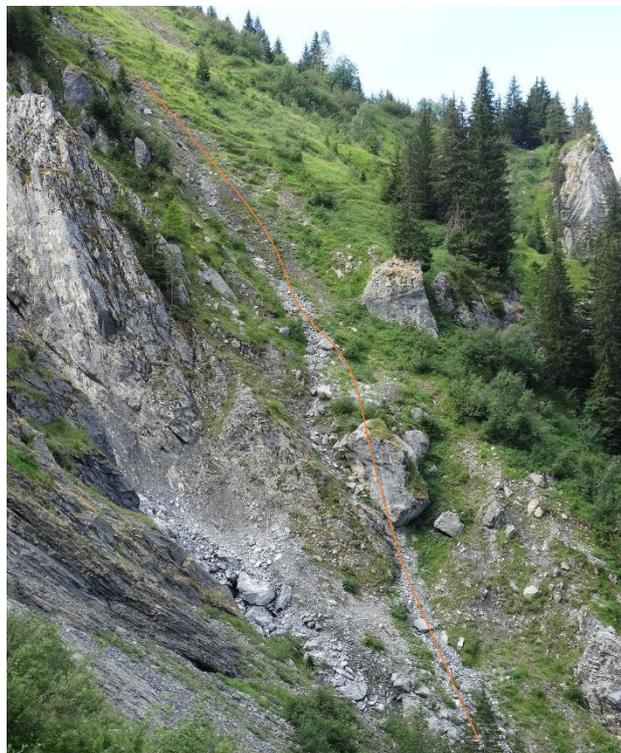
**Figure 11: couloir en rive gauche du ruisseau des Follys (altitude 1600m)**

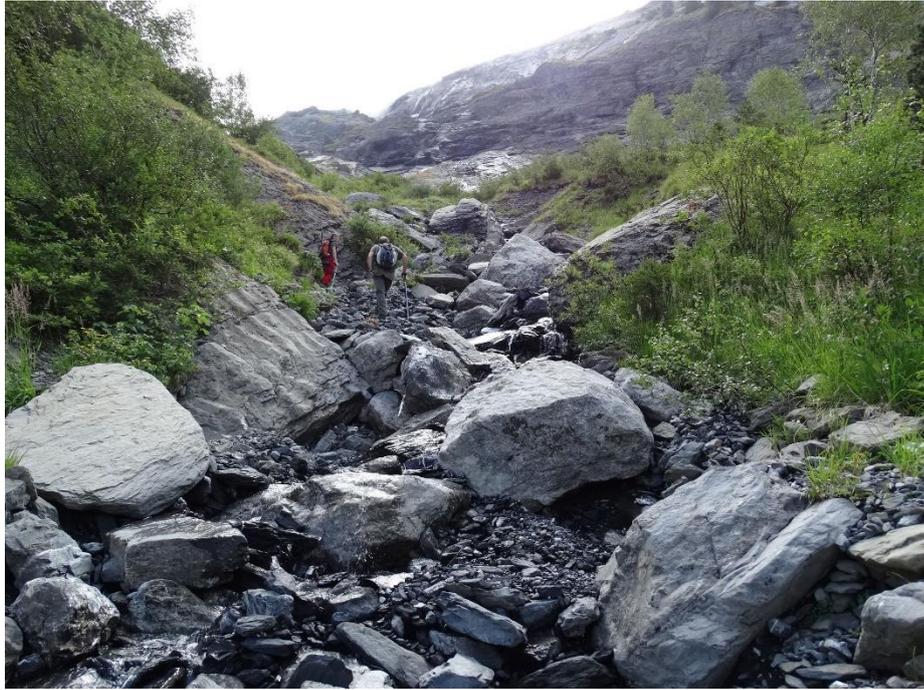
**Figure 12: lit du ruisseau des Pralets (affluent rive droite du ruisseau des Follys)**

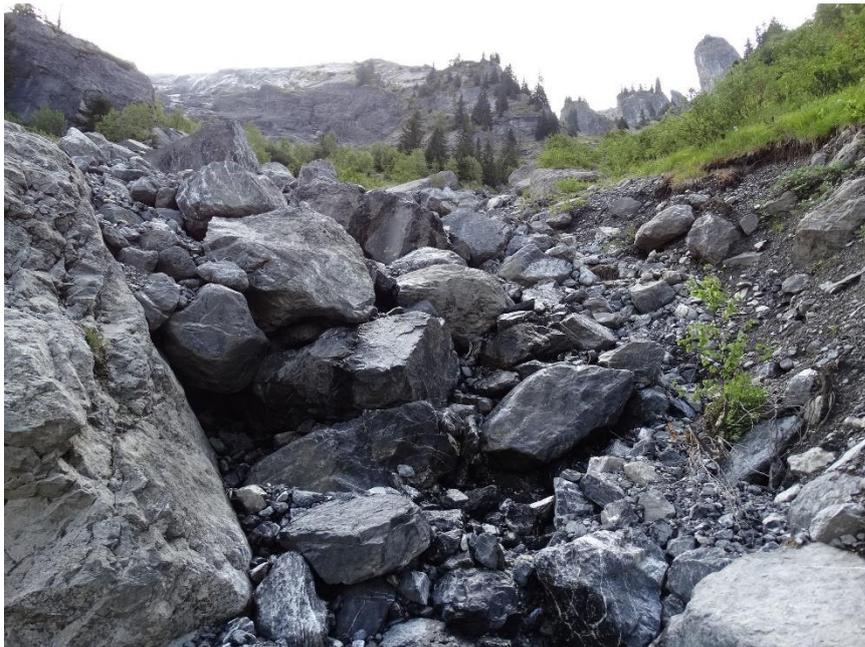
**Figure 13: stock de matériaux dans le lit du ruisseau des Follys (altitude 1550m)**

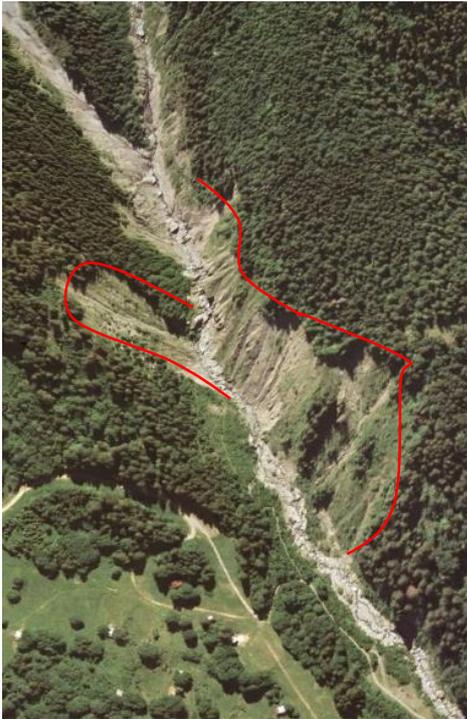
**Figure 14: vue Google Earth sur le chenal d'écoulement**

En dessous de 1200m d'altitude, les formations rencontrées sont des dépôts quaternaires, majoritairement sous forme de moraines surmontées par des éboulis. C'est dans ces formations de versant que l'on rencontre les phénomènes gravitaires (glissements/ravinements) qui contribuent de façon régulière à l'alimentation du chenal en matériaux.

(moraine et éboulis) (figure 14) puis un vaste cône de déjection (figure 17) révélant un important transport de matériaux depuis le retrait des glaciers il y a 14 000 ans.

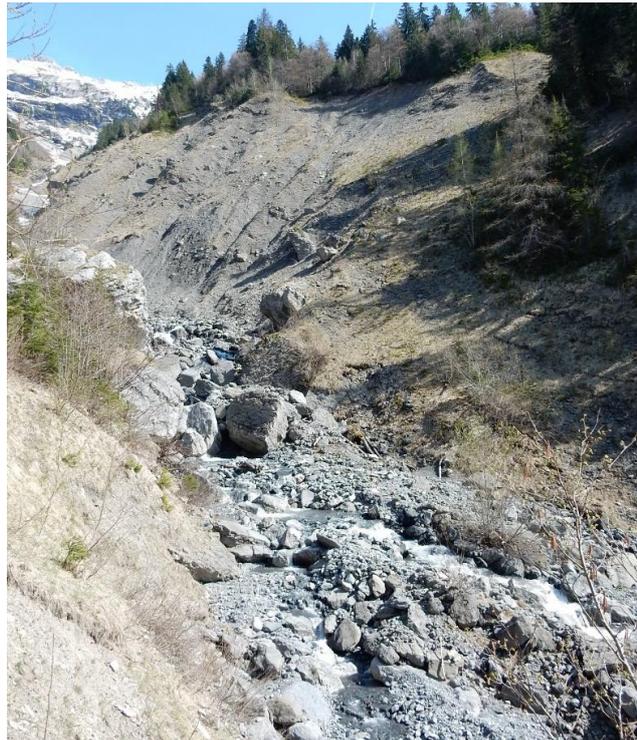
Le lit du Nant Sec, encaissé entre les deux versant est pavé de gros blocs.

**Figure 15: Chenal d'écoulement - altitude 1100m**

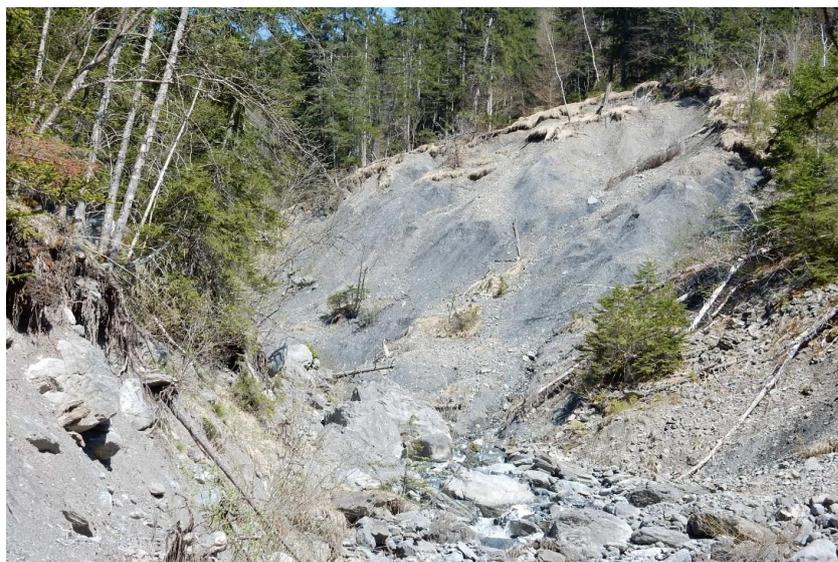
**Figure 16: Chenal d'écoulement - altitude 950m**

*Les glissements de la couverture détritique* (éboulis ou moraine) (figure 16) sont probablement et comme souvent dans ce type de contexte, le résultat d'un épisode à pluviométrie exceptionnelle ou d'une érosion de berges. Il n'est pas repéré de signe de glissement de grande ampleur. De place en place de petites surfaces sont visibles, à l'instar de celle repérée en rive gauche, vers la cote 950 qui présente une surface de 0,25 ha pour quelques mètres d'épaisseur (volume de plusieurs milliers de mètre cube). Il n'existe pas de glissement susceptible d'affecter directement un enjeu.

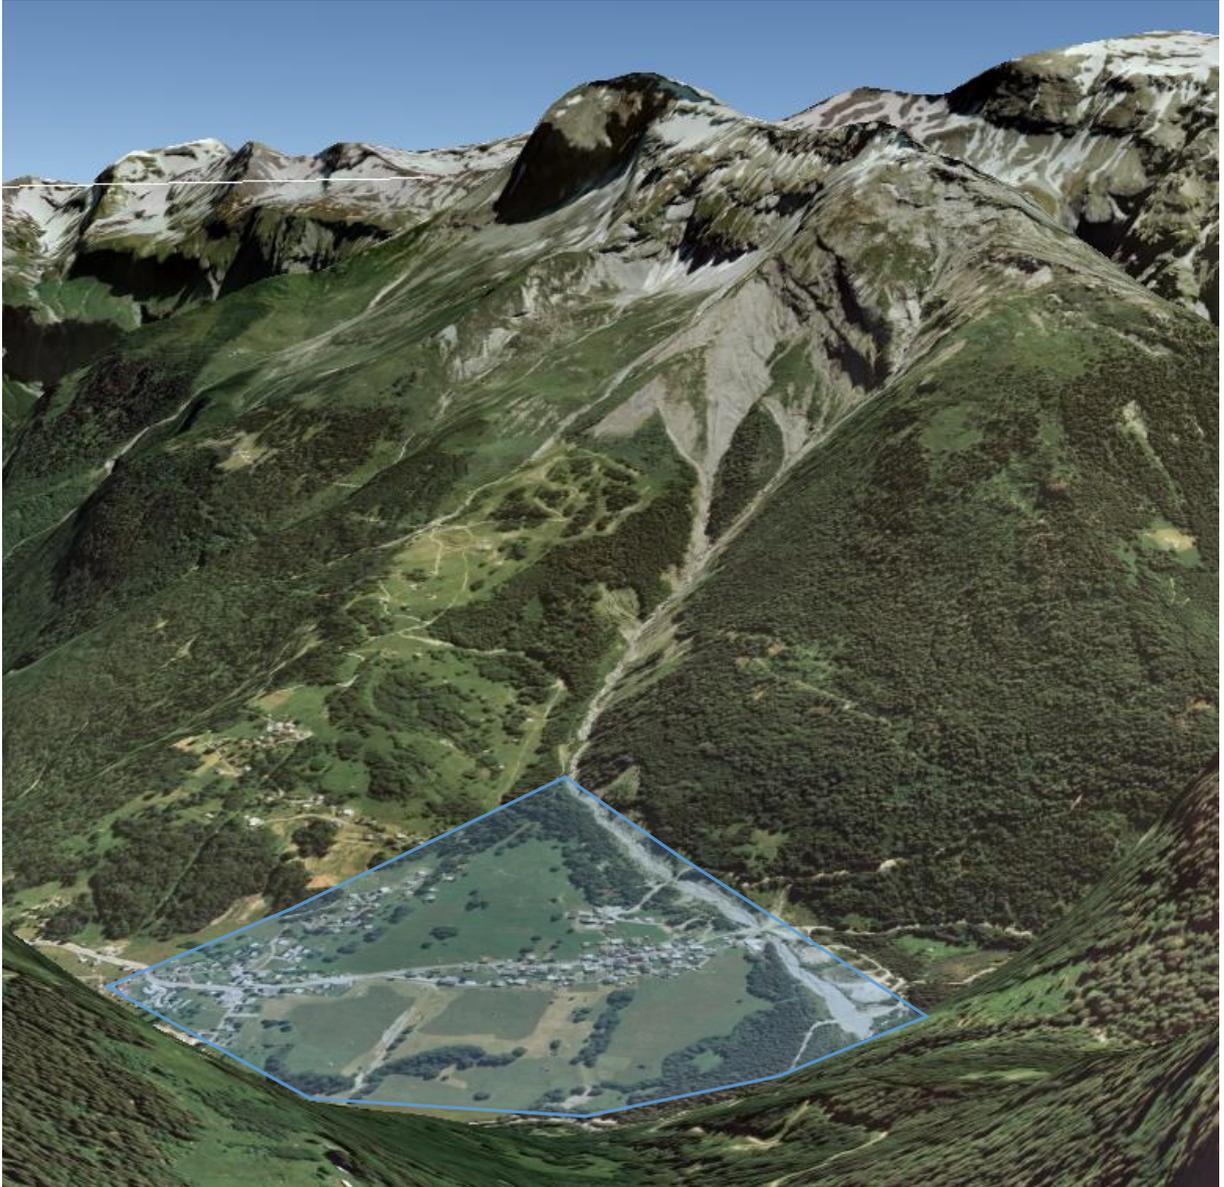
Il s'agit d'un puissant cône de déjection qui barre la vallée dont la superficie est proche de celle du bassin de réception. La carte géologique fait une distinction entre le cône stabilisé et le cône vif (extrémité sud). La formation de ce grand cône témoigne d'une activité érosive historiquement importante, dont l'origine est très probablement liée à une activité mouvement de terrain (voir 3.6.2). L'évolution morphologique du cône (réduction de la partie active) peut être mise en lien avec une diminution de l'activité torrentielle qui a conduit à stabiliser le lit dans son chenal actuel. Le tracé du torrent, en limite sud du cône de déjection est relativement ancien puisqu'il figure de cette façon sur la carte d'Etat Major (1<sup>ere</sup> moitié du XIX<sup>eme</sup> siècle).

**Figure 17: vue d'ensemble du BV (Google earth)**

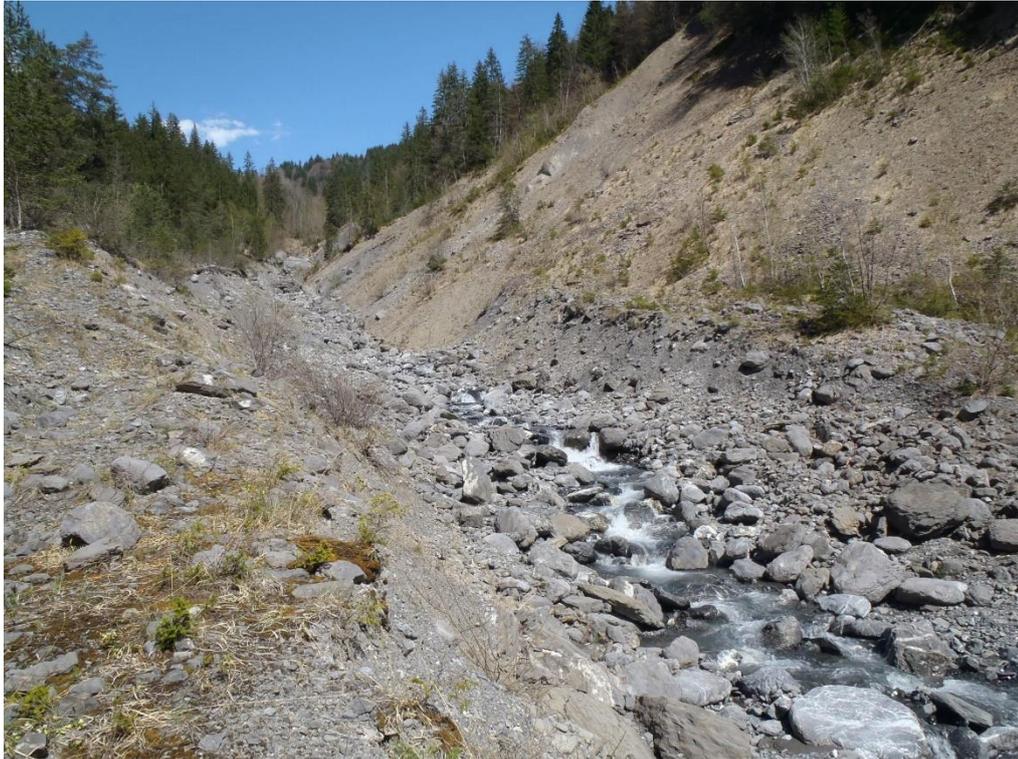
**Figure 18: lit au débouché sur le cône de déjection (altitude 900m)  
- présence de terrasses anciennes sur les berges**

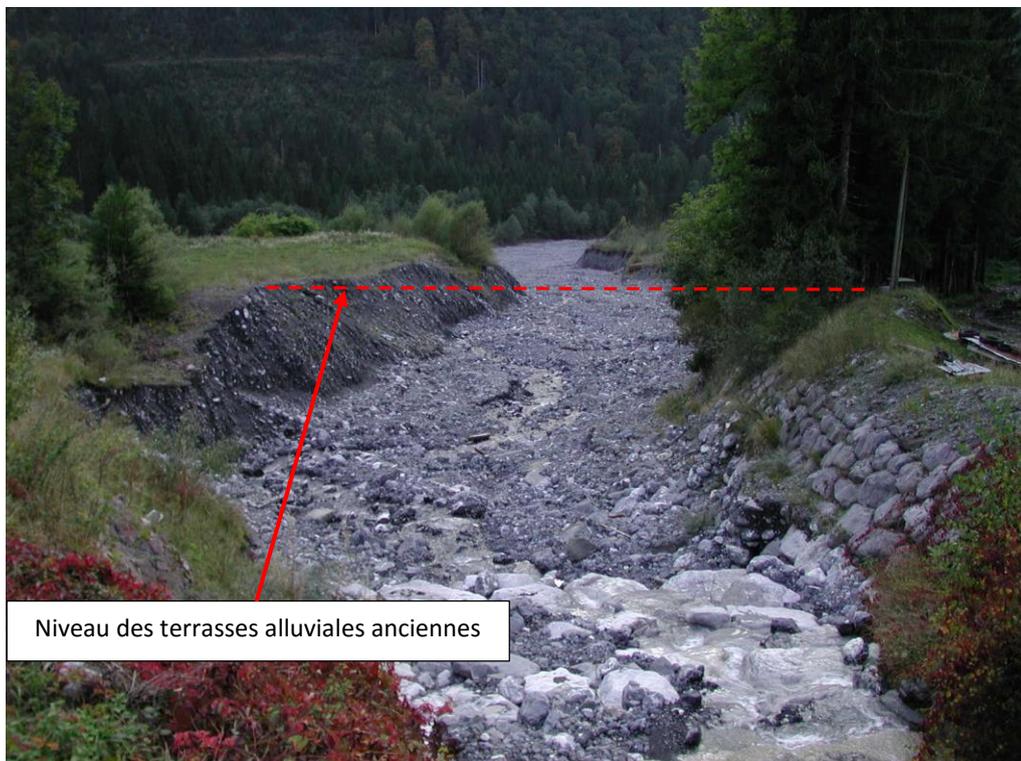
Niveau des terrasses alluviales anciennes

**Figure 19: abaissement du lit à l'aval du pont de la RD (incision d'environ 5m) – cliché 2001**

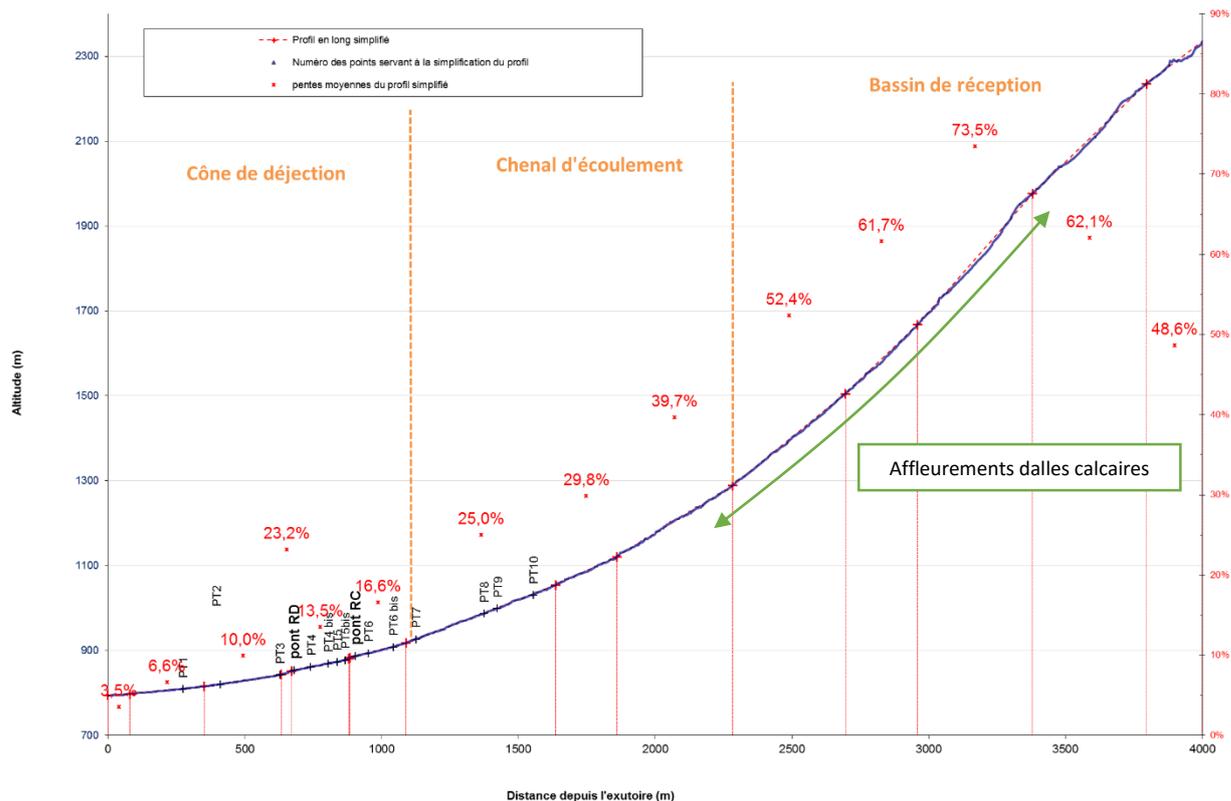
Figure 21: profil en long général du Nant Sec

- Le bassin de réception avec des pentes passant progressivement de 73% à 52% en lien avec le redressement du pendage des couches géologiques. Au dessus de 1900m, la légère inflexion de la pente correspond aux nappes d'éboulis perchés au sommet du BV (pente d'équilibre classiquement observée sur des éboulis)
- Une diminution progressive de la pente le long du chenal d'écoulement (39% à 25%)
- Une rupture de pente assez marquée à l'entrée du cône de déjection (altitude 920m), avec un passage de 25% à 16%. Ce point marque également une transition au niveau de la morphologie du lit qui est pavé de gros bloc à l'amont, et devient plus alluvionnaire au débouché sur le cône de déjection.

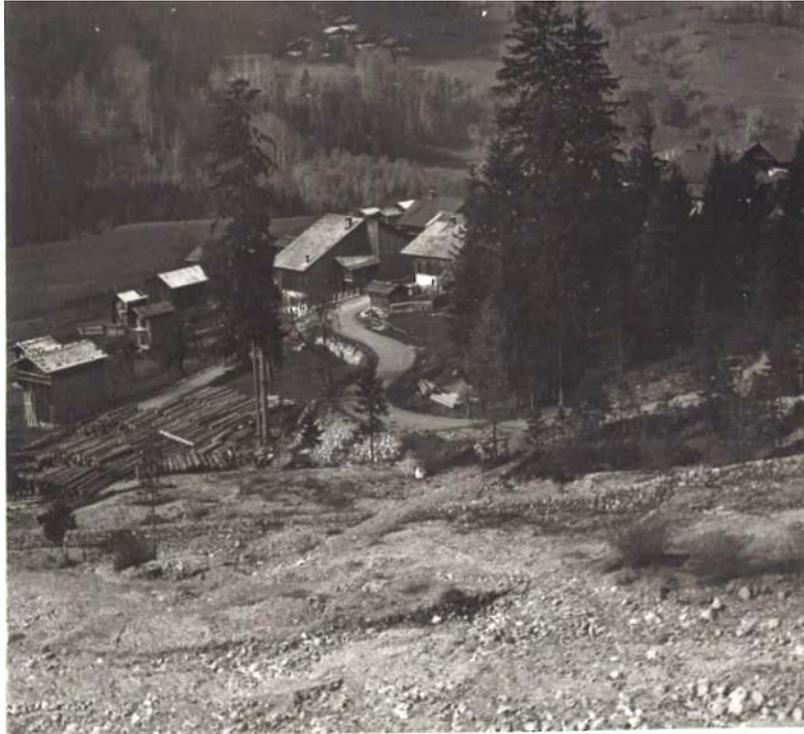
Figure 22 : lit du Nant Sec à hauteur de Salvagny en 1937

Sur le terrain, on voit clairement que le lit du Nant Sec s'est encaissé dans d'anciennes terrasses alluviales. Ceci est confirmé par les photographies anciennes sur lesquelles on peut voir un lit affleurant au niveau des berges, là où celui-ci est encaissé de plusieurs mètres aujourd'hui.

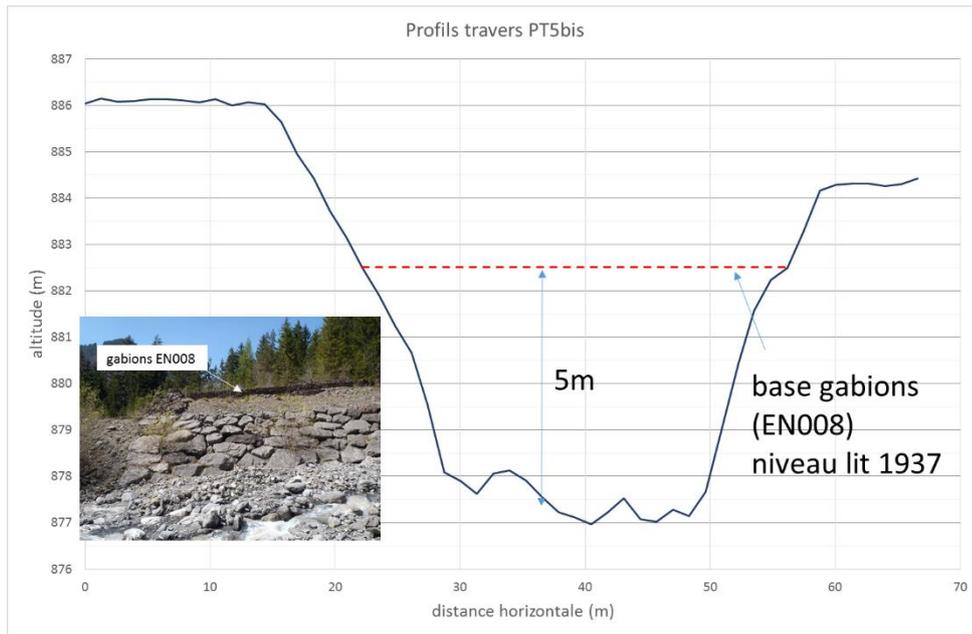
**Figure 24: exploitation des profils en travers pour reconstituer le niveau du lit**

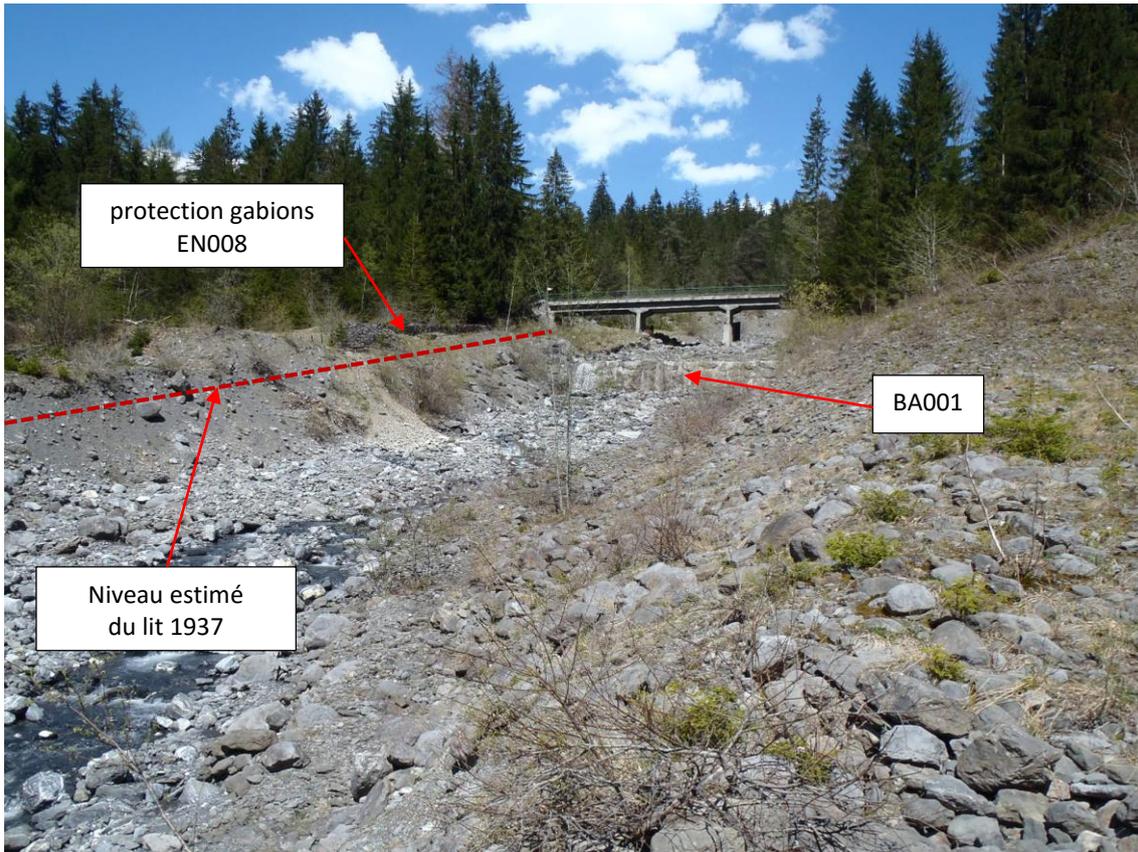
Figure 26: abaissement du lit en aval du pont de la Feulatière

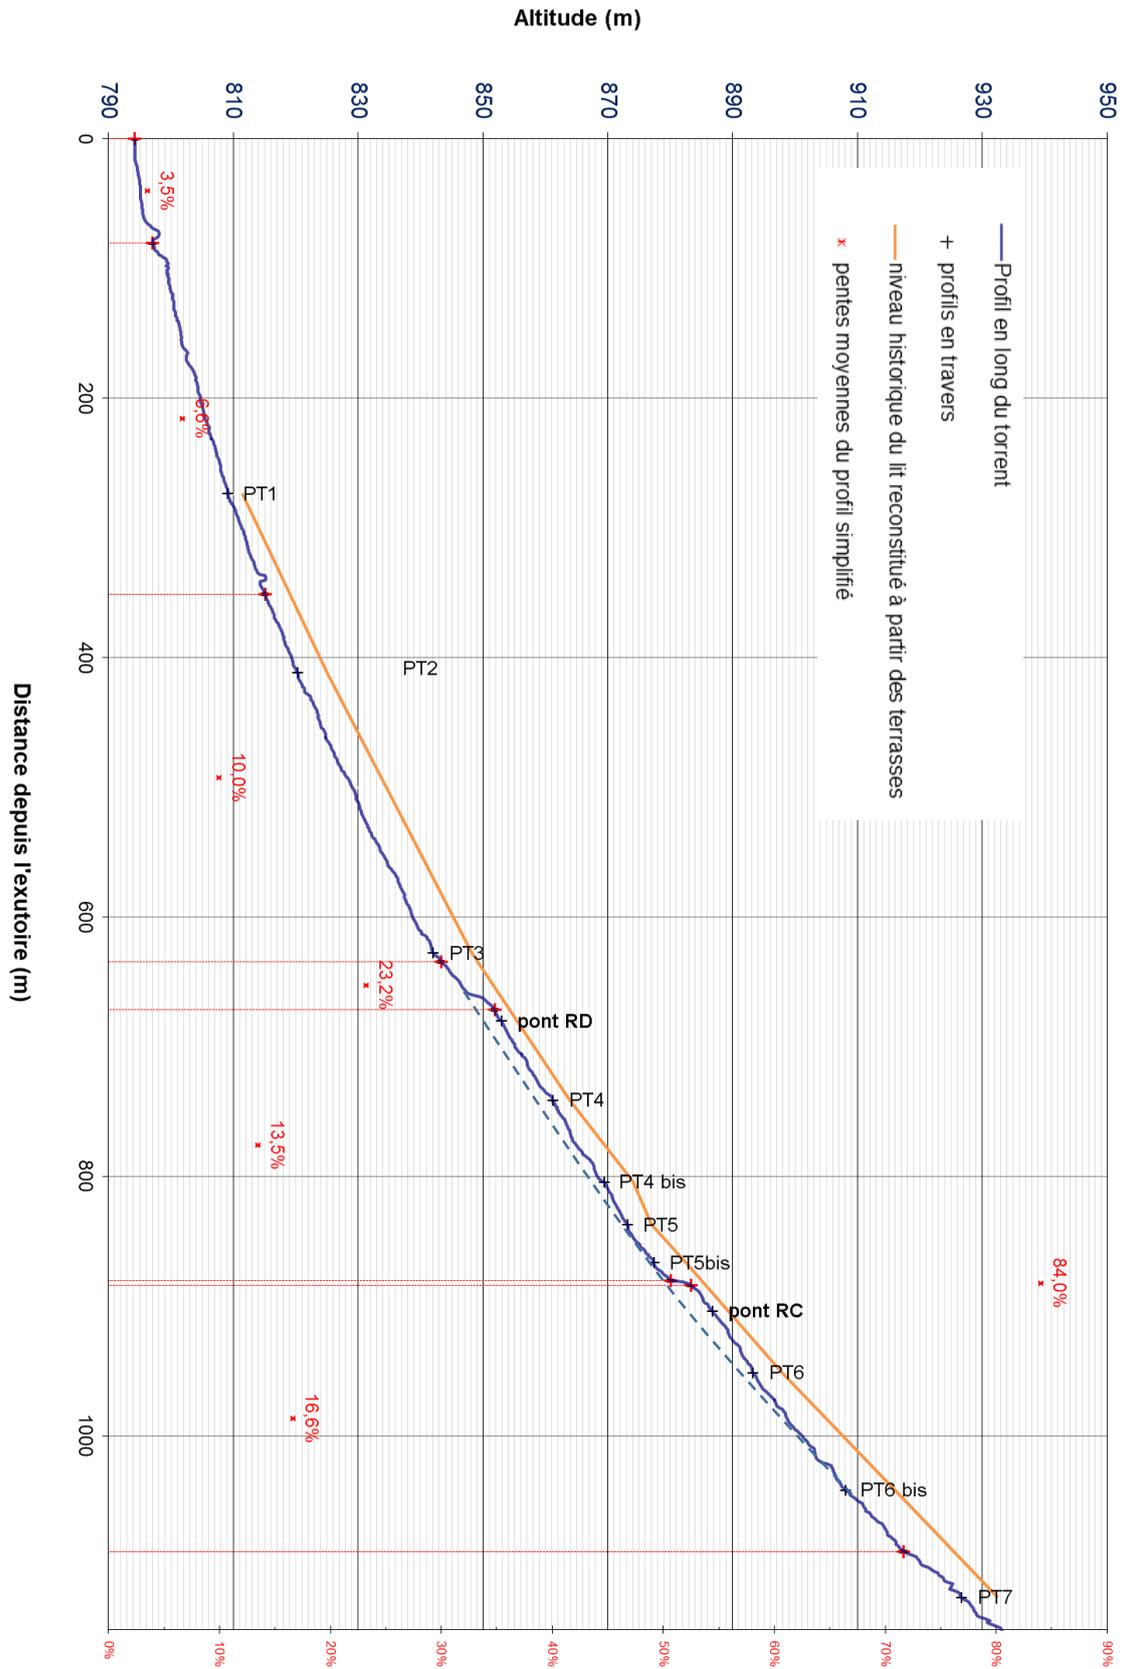
Figure 27: profil en long du cône de déjection - repérage du niveau du lit historique

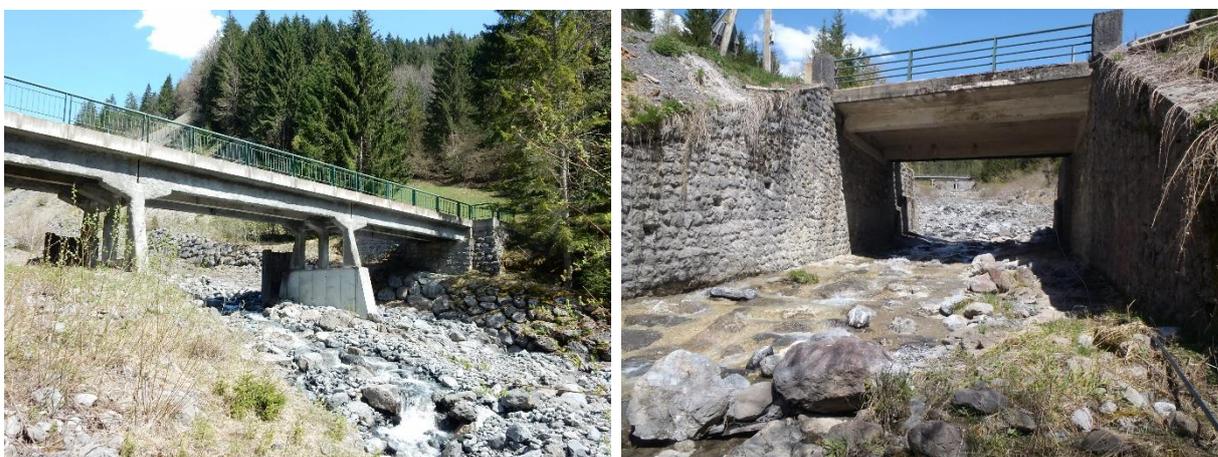
Deux ponts sont présents sur le torrent, espacés d'une distance d'environ 200 m.

Figure 28: pont de la Feulatière (gauche) - pont de la RD (droite)

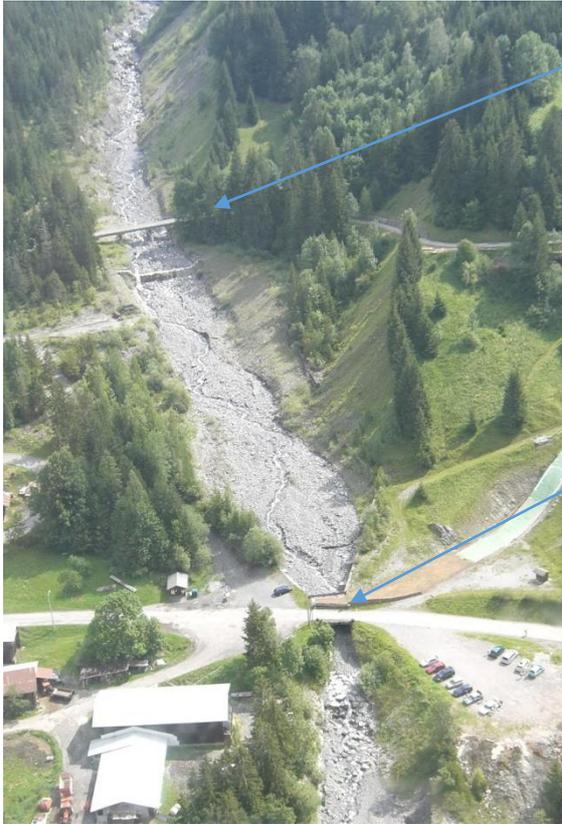
▪ Le pont amont : pont de la Feulatière

Cette route était auparavant l'ancienne route départementale reliant Sixt à Chamonix. La route a depuis changé de statut (route communale ?). Cet ouvrage en béton armé qui aurait été construit dans les années 30 a une portée d'environ 30 mètres avec deux piles centrales (soit 3 ouvertures d'environ 10 mètres). Il a fait l'objet de reprises en sous œuvre par des massifs en béton armé, probablement à partir de 1985.

Le pont de feulatière a une portée de près de 28 mètres, respectant la largeur du lit amont. L'atterrissement présent actuellement en rive droite du pont occupe entièrement une des 3 travées de l'ouvrage. L'écoulement concentré sur les deux travées de gauche a tendance à affouiller une des piles du pont.

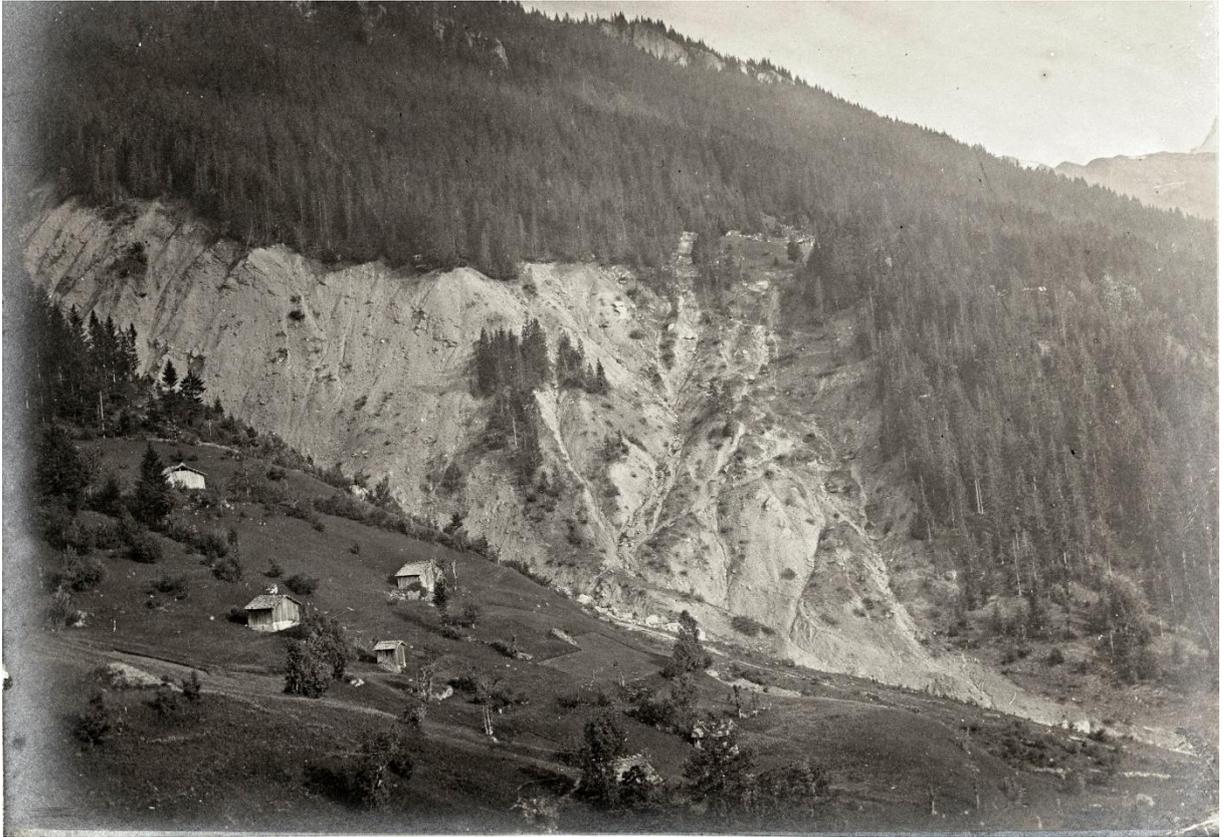
**Figure 30: Erosion du versant en rive gauche vers 900m d'altitude, probablement au début du XX<sup>ème</sup> siècle (cliché non daté)**

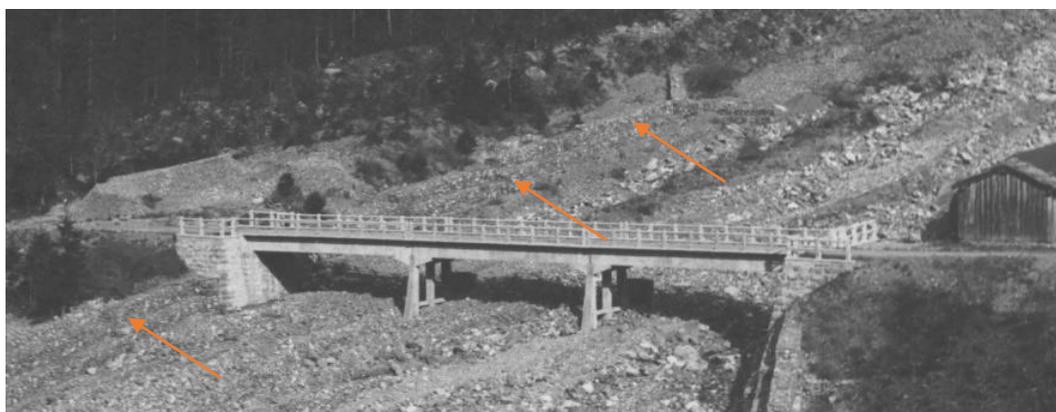
Les ouvrages les plus anciens présents sur le site sont des digues en gabions (EN010-EN08-EN004) qui auraient été réalisées en 1950 selon les Etats généraux de la série. Il est cependant probable que ces ouvrages soient plus anciens puisqu'on en aperçoit sur une photo qui est datée de 1937 (cf. photo ci-dessous).

Figure 34: ouvrages gabions EN008 et EN010 sur un cliché daté de 1937 (archives RTM)

Ces ouvrages dénommés « digues » gabion n'ont pour autant jamais joué réellement un rôle de lutte contre le débordement (ils créent une faible surélévation par rapport aux berges), mais plutôt un rôle de contention des matériaux dans le lit et de lutte contre les divagations du torrent : limiter les risques de contournement des ponts et éventuellement de stabilisation du talus en rive gauche.

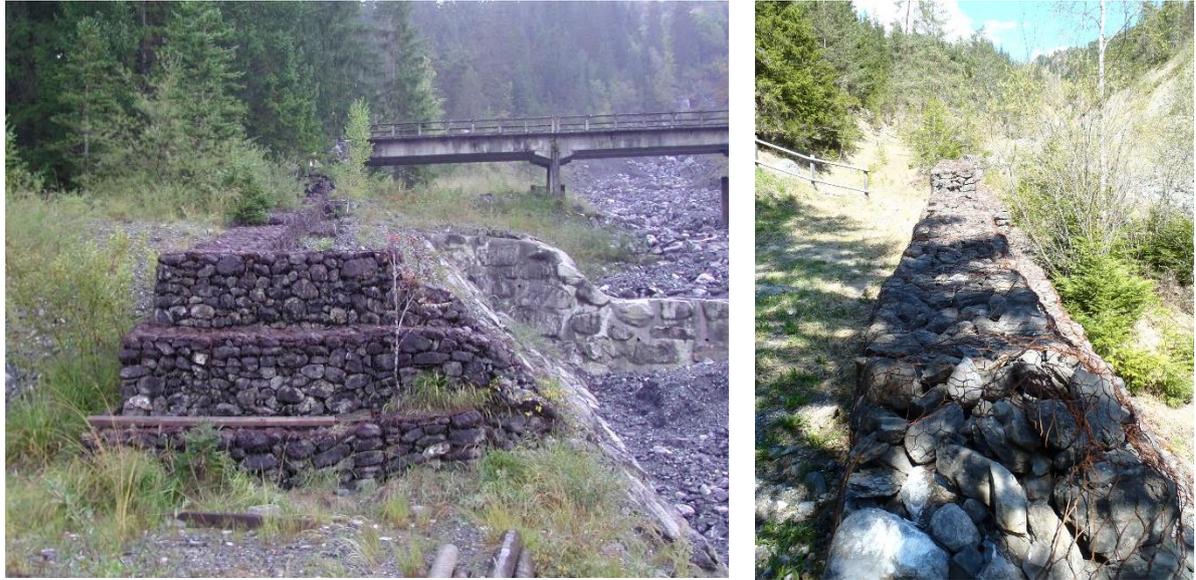
**Figure 35: ouvrage gabion EN008 (à gauche) et EN010 (à droite)**

numéro BD RTM	date dernière visite	Etat structurel	évolution	Etat fonctionnel	Proposition de travaux	Commentaire pathologie
EN001	21/10/2014	Désordres superficiels	Pas d'évolution	Optimal	traitement de végétation	Lit localement bas, découvre la base des épis
EN002	21/10/2014	Désordres superficiels	Pas d'évolution	Optimal	Traitement de végétation	lit localement bas découvrant la base des épis
EN003	21/10/2014	Pas de dégradations	Pas d'évolution	Optimal	Néant et n'est plus utile.	Vieux muret en très bon état.
EN004	21/10/2014	Désordres superficiels	Modérée	Correct	Néant pour l'instant, redressement du gabion malaisé.	Légère inclinaison des gabions sur 6,0m environ, déformation visible en alignement, Grillage de gabions rouillé.
EN007	21/10/2014	Pas de dégradations	Pas d'évolution	Correct	Traitement de la végétation	
EN008	21/10/2014	Désordres superficiels	Pas d'évolution	Correct	Traitement de la végétation	Désordres superficiels sur 10m en aval du pont, suite à des dépôts sauvages en contrebas du pont; grillage localement arraché.

EN010	21/10/2014	Désordres superficiels	Pas d'évolution	Correct	Traitement de la végétation

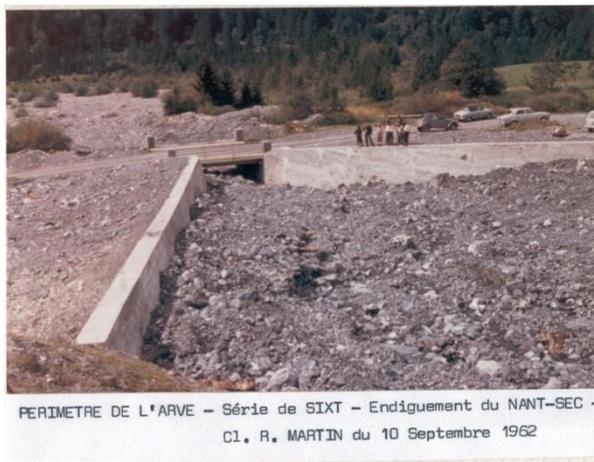
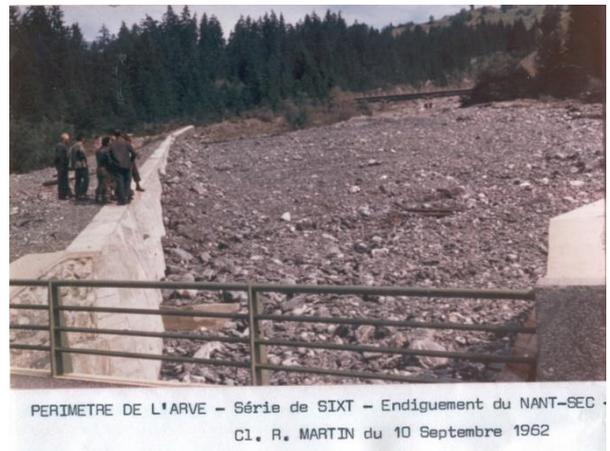
Les ouvrages EN001 et EN002 ont un rôle d'entonnement du pont aval qui représente un point de contraction important des écoulements sur le cône. Ces ouvrages ont été réalisés en 1962, pour remplacer des ouvrages en bois qui avaient été détruits par les crues de 1960 et 1961. Le risque de débordement est marqué en amont du pont, du fait du sous-dimensionnement de cet ouvrage (dépôt de matériaux systématique en amont du pont lors des crues).

PERIMETRE DE L'ARVE - Série de SIXT - Endiguement du NANT-SEC -  
Cl. R. MARTIN du 10 Septembre 1962

**Figure 36: travaux d'endiguements (EN001-EN002) – 1960**

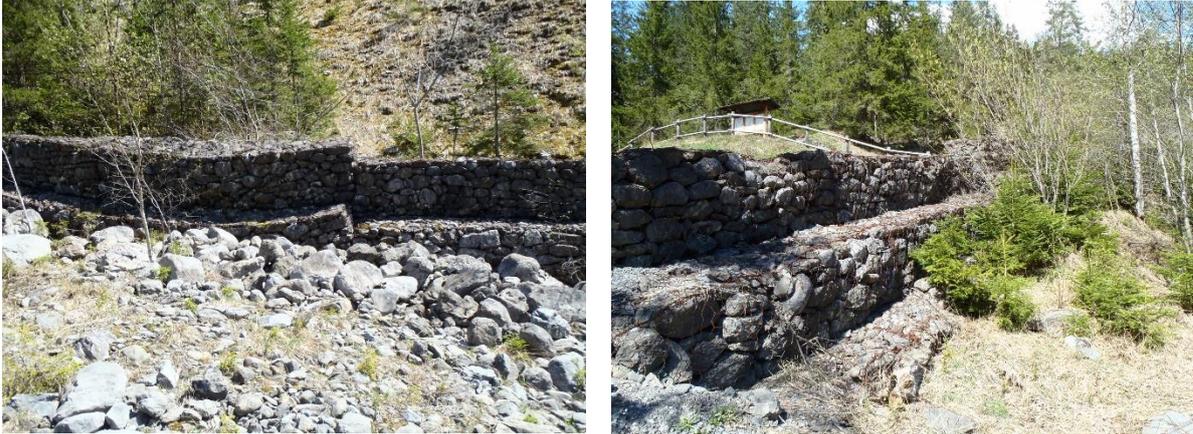
Les ouvrages en gabions sont perchés entre 4 et 5m au-dessus du niveau du lit actuel. Ceux qui sont situés en aval du pont de la Feulatière (rive droite) ont été confortés à la base par un enrochement de pied de berge lors de la création du seuil en 1994 (cf. 4.3.2).

Figure 39: EN004 (gauche) - EN010 (droite)
