Département de la Haute Savoie  
Périmètre RTM de l'Arve  
Forêt Domaniale de Sixt Fer à Cheval

## ETUDE DE BASSIN DE RISQUE DIVISION DOMANIALE DU NANT SEC

Décembre 2015

**Réalisation**  
Office National des Forêts  
Service RTM de Haute-Savoie

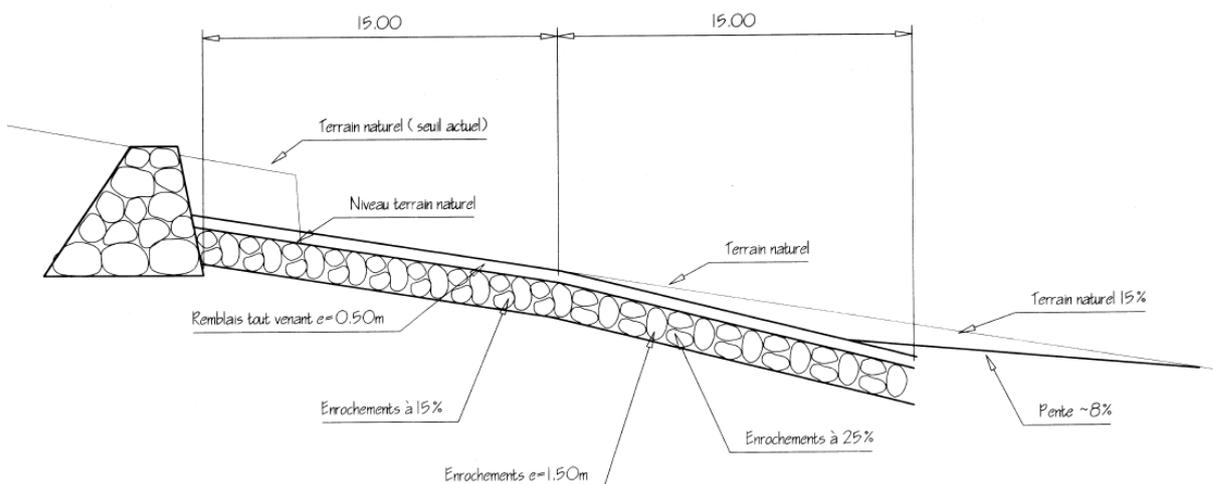
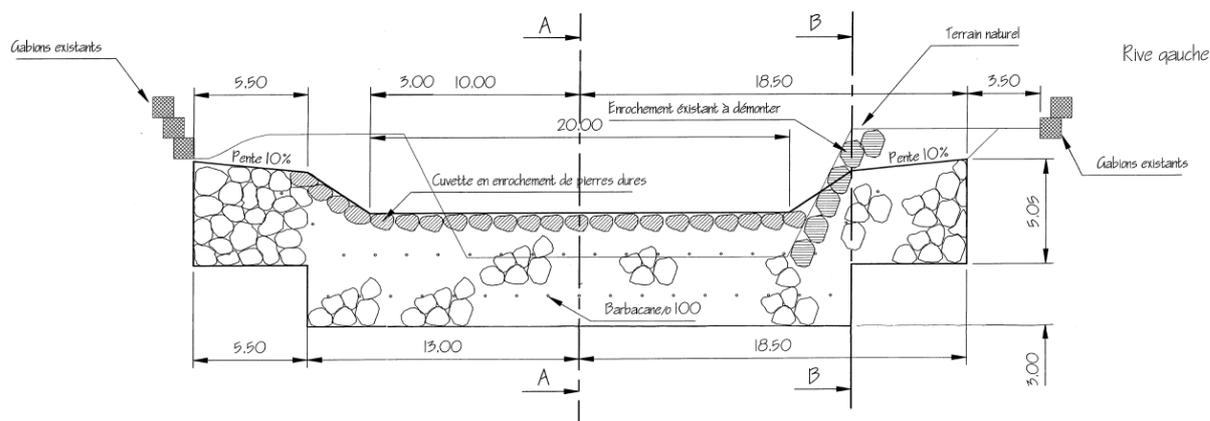
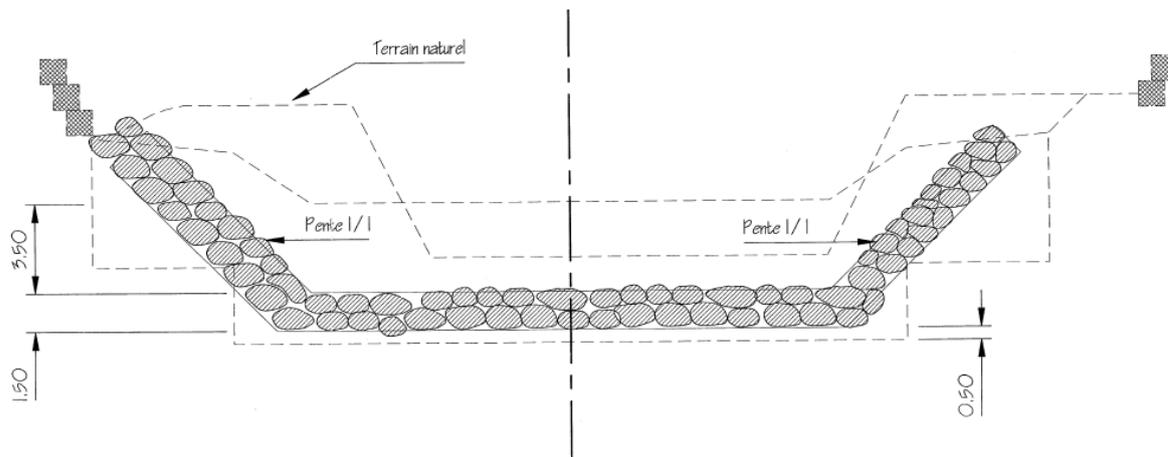
Figure 40 : Plan des ouvrages BA001 et ST001 (extrait du DCE 1993)

#### Profil en long seuil BA001 et radier ST001

#### Profil en travers seuil BA001

#### Profil en travers radier ST001 et protections de berge associées (EN005 et EN009)

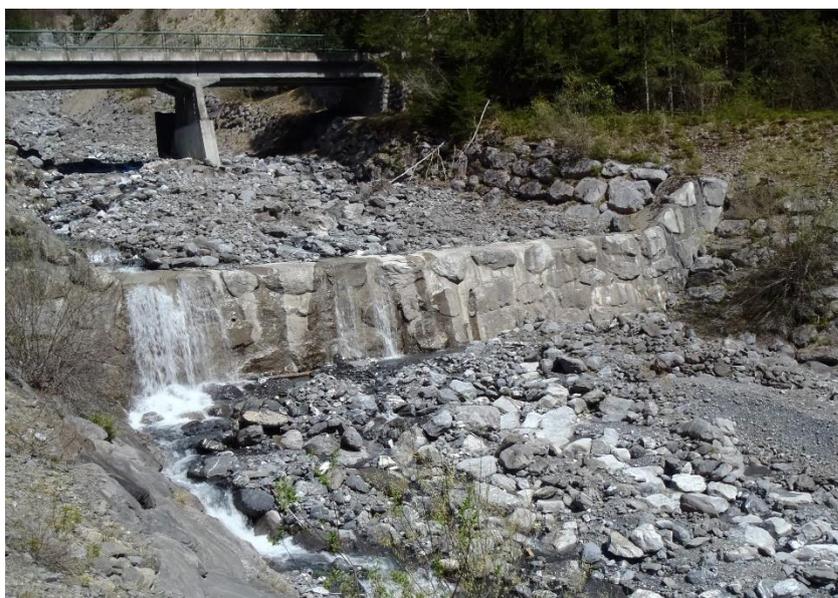
Figure 42 : seuil de stabilisation du pont de la feulatière - BA001

Le dispositif de correction, constitué du barrage BA001 remplit son rôle de stabilisation du lit à l'aval du pont de Feulatière. On constate un affouillement de la pile en rive droite du pont, qui ne remet toutefois pas en cause l'efficacité du seuil dans son rôle de stabilisation du profil. L'altitude de la cuvette du seuil permet de maintenir une pente suffisante sous l'ouvrage.

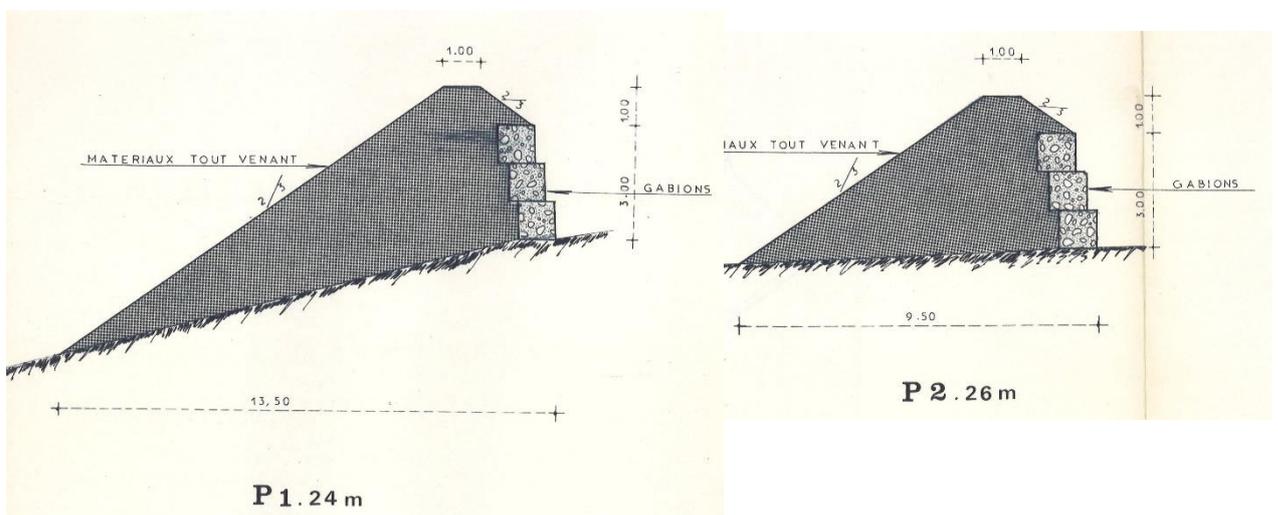
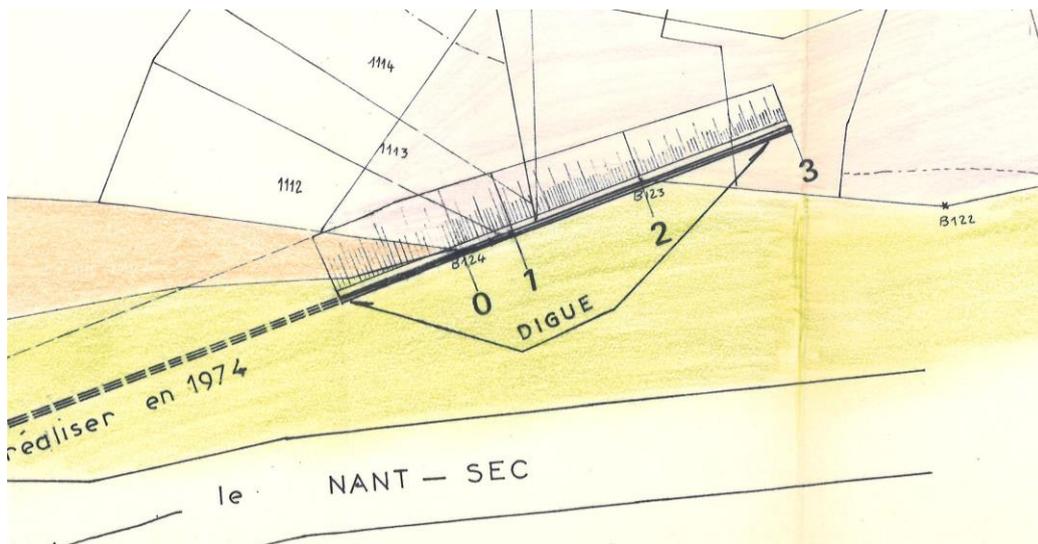
Figure 44: plans de l'ouvrage extrait de l'avant projet 1973

L'ouvrage est une digue construite avec les matériaux du lit, dont le parement a été renforcé côté torrent par un mur de gabions. Nous disposons de très peu d'archives concernant la construction de cet ouvrage, qui a été construit en 1973 et 1974 (par une entreprise pour les travaux de terrassements et en régie d'ouvrier pour les gabions).

Longueur en crête	105 m
Largeur à la base	10 m
Largeur en crête de l'ouvrage	1.5 m
Hauteur par rapport au terrain amont	4 m

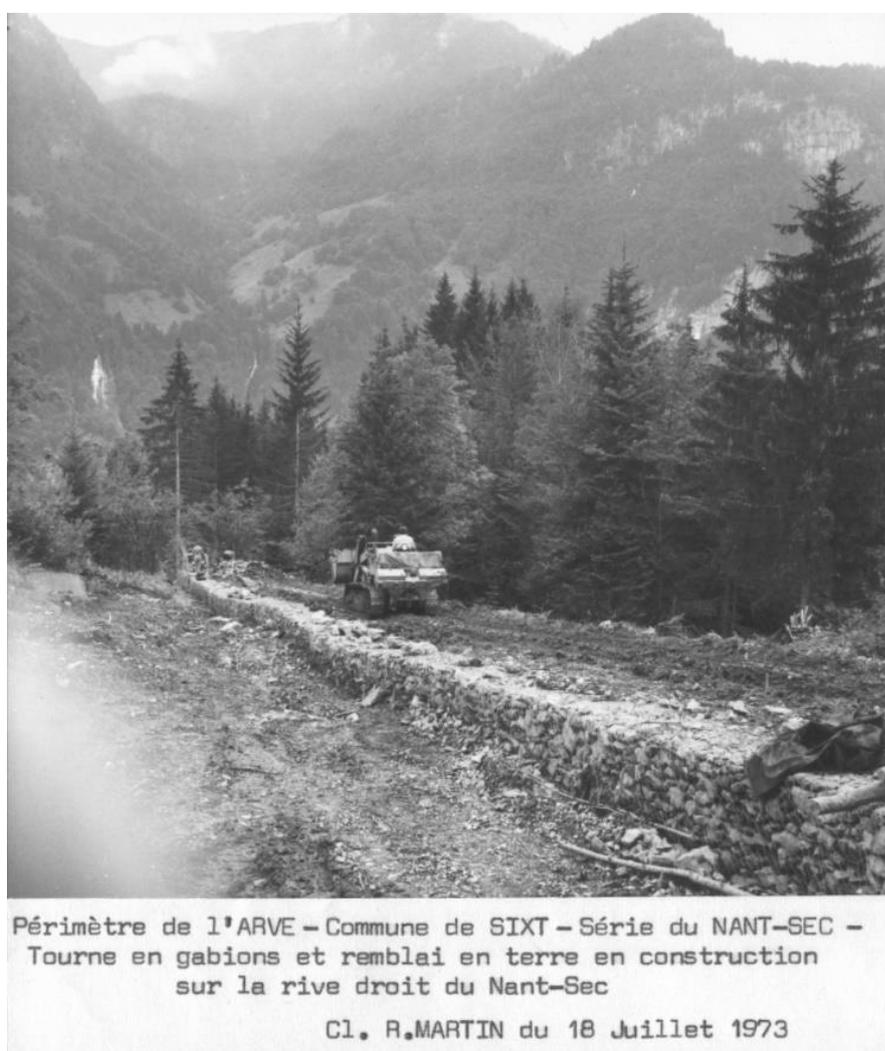
Figure 45: construction de la digue paravalanche en 1973

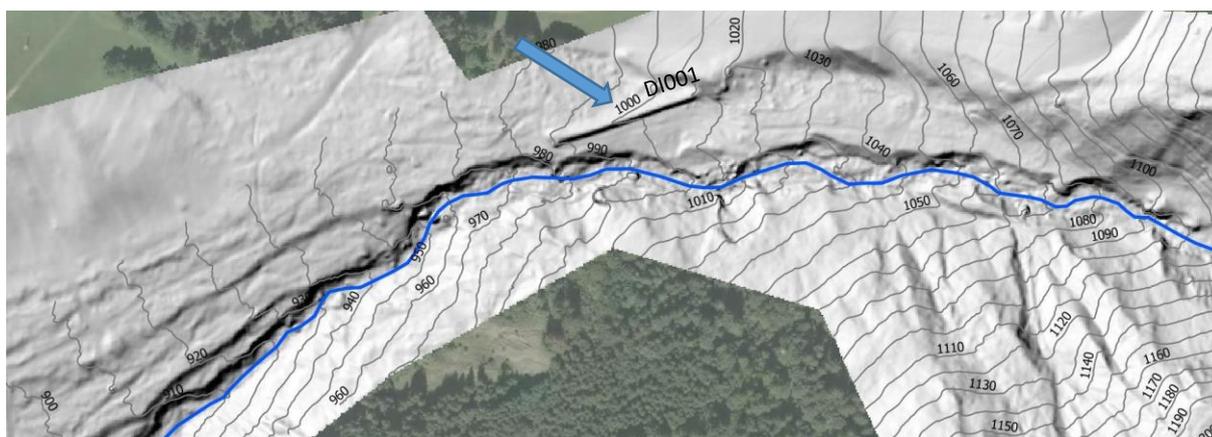
Figure 46: implantation de l'ouvrage paravalanche sur le lever topo Lidar (effet ombrage - échelle 1/5000)

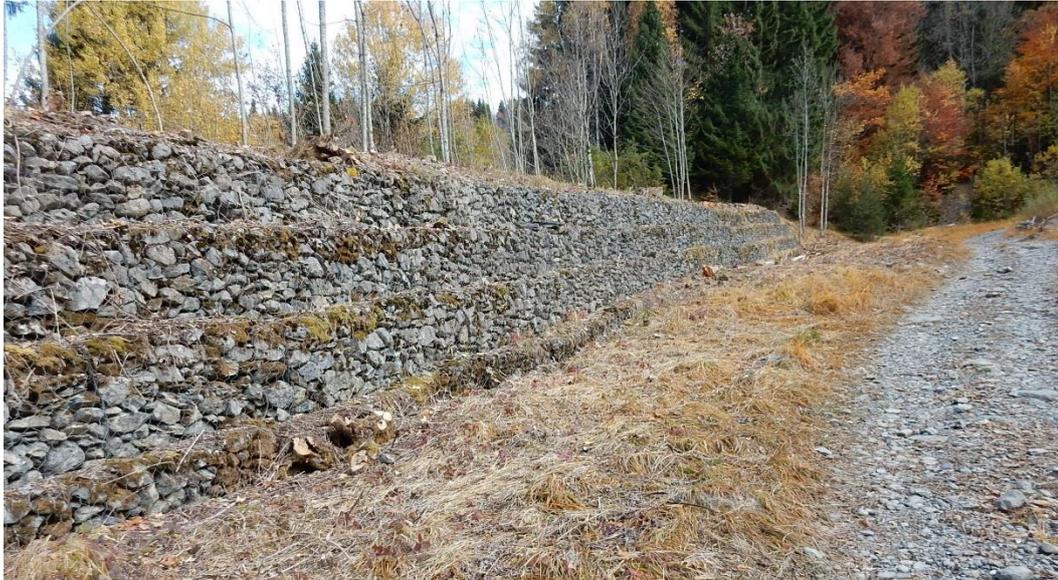
Date visite	Etat structurel	Vitesse d'évolution	Aptitude fonctionnelle	Nécessité d'intervention	commentaire sur les pathologies
16-11-2015	Désordres superficiels	Modérée	Optimal	Souhaitable pour la reprise de gabbion. Intervention de déboisement de la digue effectuée.	La partie terminale de l'ouvrage (aval) est dégradée et le grillage des gabions est déchiré. La végétation arborée retirée récemment n'a causé aucun dégat structurel et ne remet pas en cause la fonctionnalité de l'ouvrage.

Figure 47: la digue paravalanche vue côté parement amont (octobre 2015)

Le dispositif est constitué d'une tourne paravalanche jouant un rôle de déviation. Il s'agit d'un ouvrage en remblai dont le parement amont est raidi à l'aide de gabions. Le grillage des gabions est aujourd'hui corrodé le rendant plus vulnérable aux contraintes éventuelles d'un élément présent dans les écoulements. La rupture de plusieurs mailles pouvant entraîner le déversement des pierres disposées dans le grillage. Il n'est pas à craindre de rupture brusque par contre la détérioration du gabion peut entraîner une perte de hauteur.

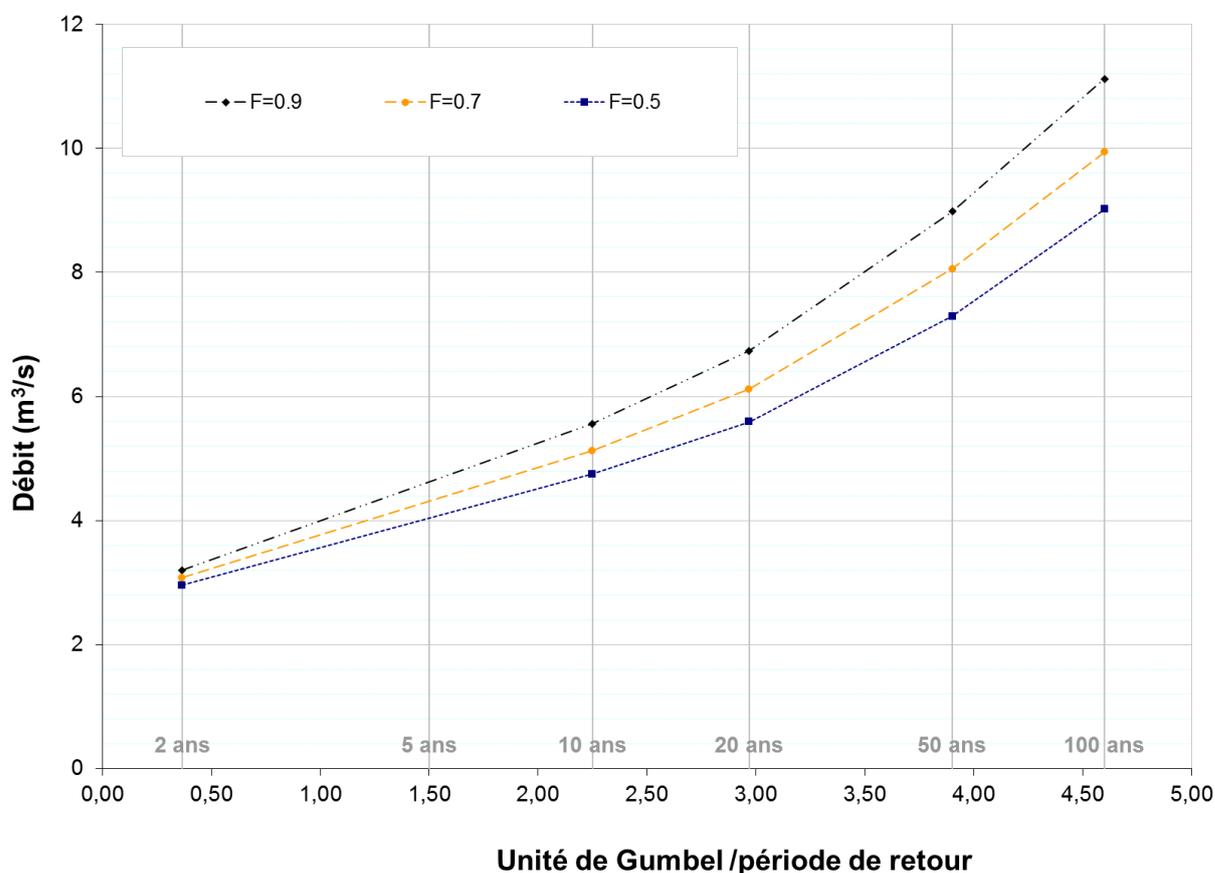
- Pour le Q10, la comparaison de différentes formules statistiques et déterministes. Les résultats obtenus par ces méthodes ont été comparés aux données hydrométriques ainsi qu'aux résultats d'autres études menées localement.
- Pour les débits de période de retour > 10ans, le modèle du gradex esthétique avec une approche probabiliste permettant de prendre en compte l'incertitude sur les paramètres.

Figure 48: représentation graphique de l'estimation des débits de fréquence rare par la méthode du gradex esthétique (pour différentes fréquences de non dépassement)

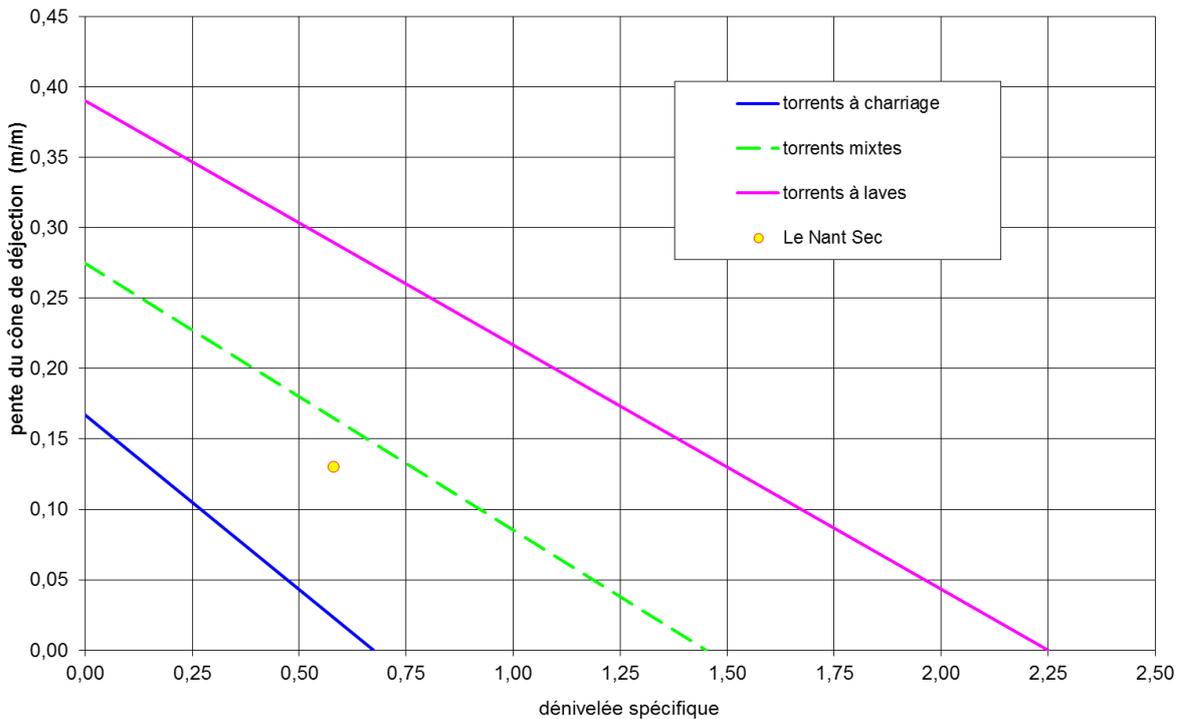
**Figure 50: détermination des modes de transport solide à partir de la classification établie par Marchi et Brochot (2000)**

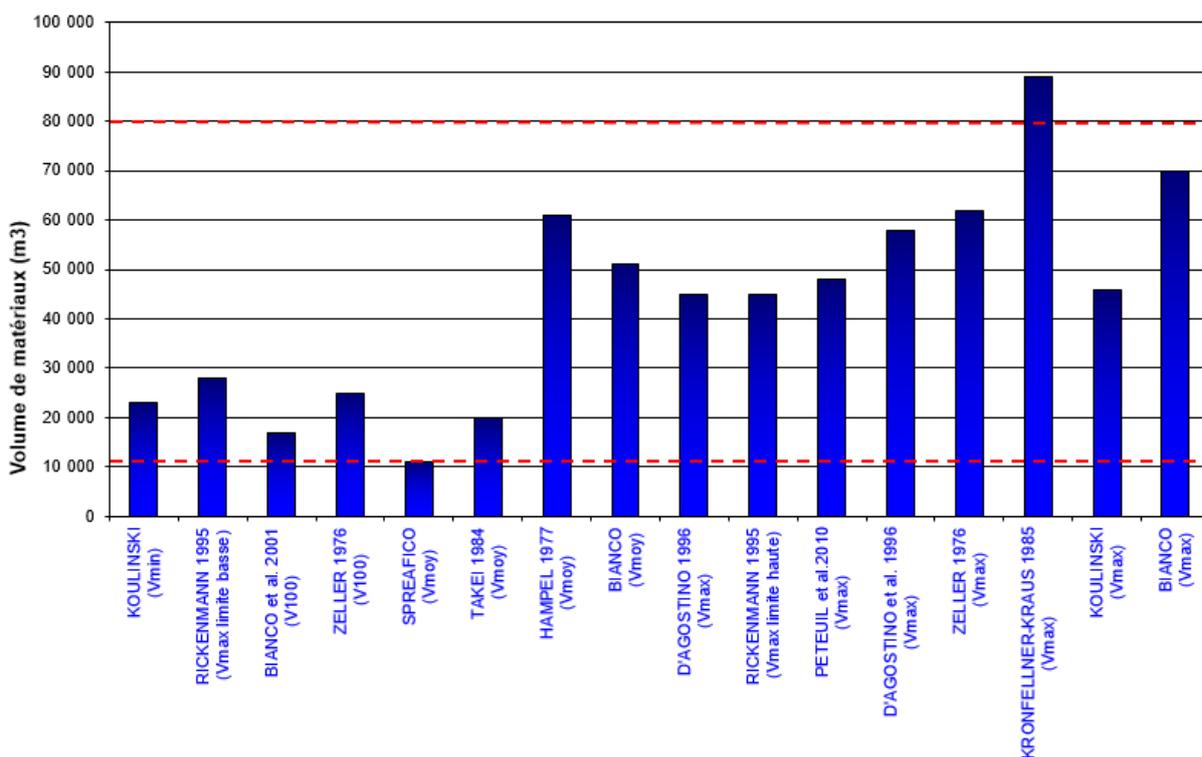
L'approche mise en œuvre consiste à comparer les résultats issues de méthodes globales sommaires (pas assez de données de crues pour une analyse statistique sur des événements historiques). Ces formules se basent sur des caractéristiques globales du bassin versant telles que sa surface, sa pente moyenne, et parfois des indices relatifs à sa lithologie. Ces formules associent rarement un période de retour aux estimations (concept qui est d'ailleurs discutable dans les cas de laves torrentielles).

Figure 52: estimation des volumes de laves torrentielles par l'application de formules globales sommaires

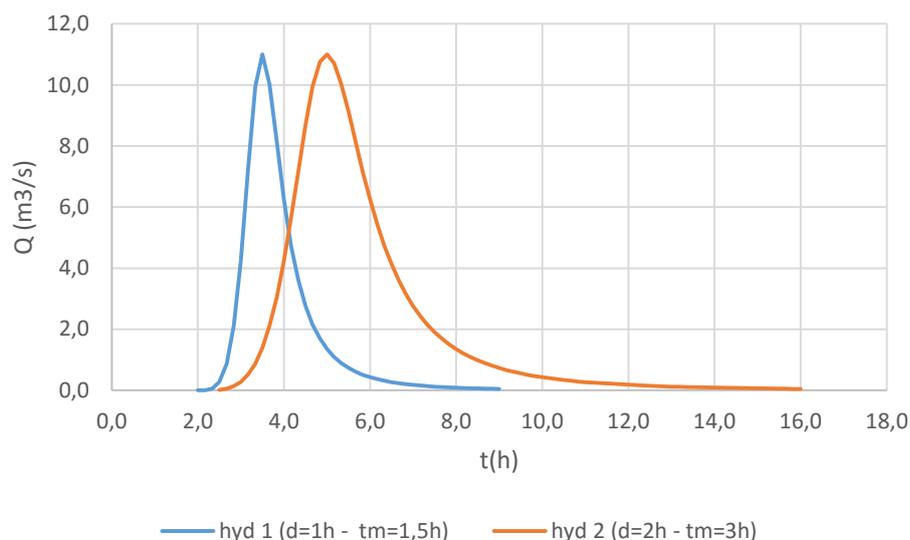
Figure 54: hydrogrammes de crues utilisés pour l'estimation des apports par charriage sur le cône

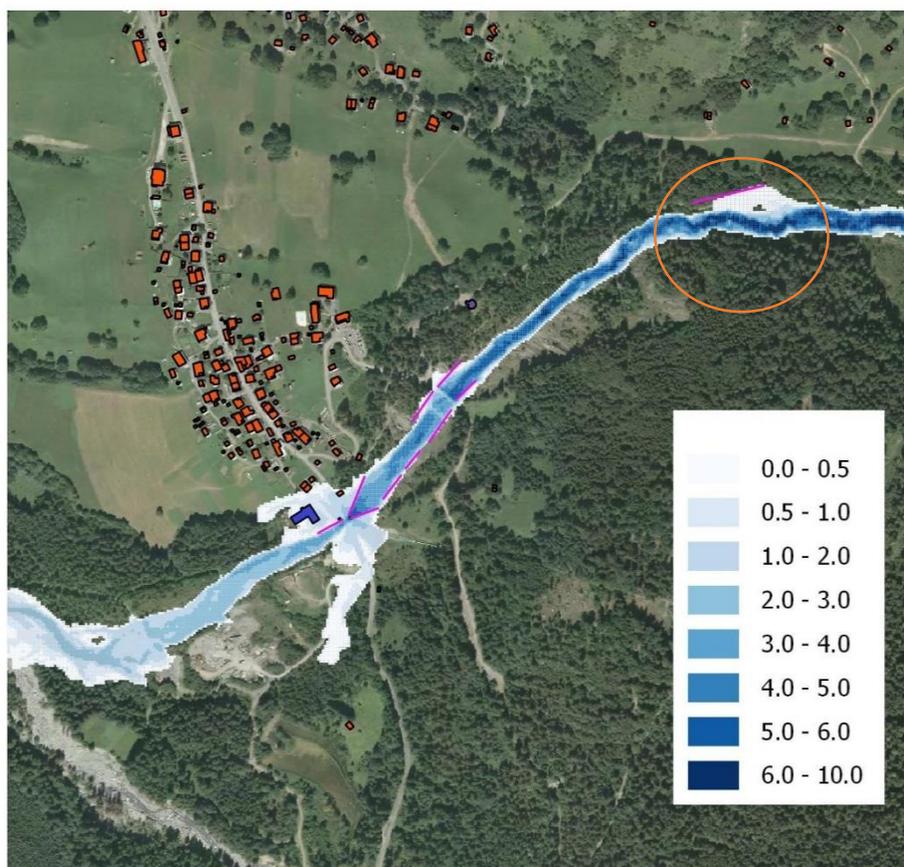
Nous avons fait le choix de ne représenter dans le rapport que les résultats obtenus avec les couples de paramètres qui sont apparus comme étant les plus défavorables vis-à-vis des conditions d'écoulement. Cela correspond à des écoulements à tendance plutôt visqueuse (rhéologie Glenwood 4 (O'Brien, 1988))

Figure 58: modélisation d'une lave (visqueuse) de volume 35 000 m<sup>3</sup> – hauteurs maximales d'écoulement

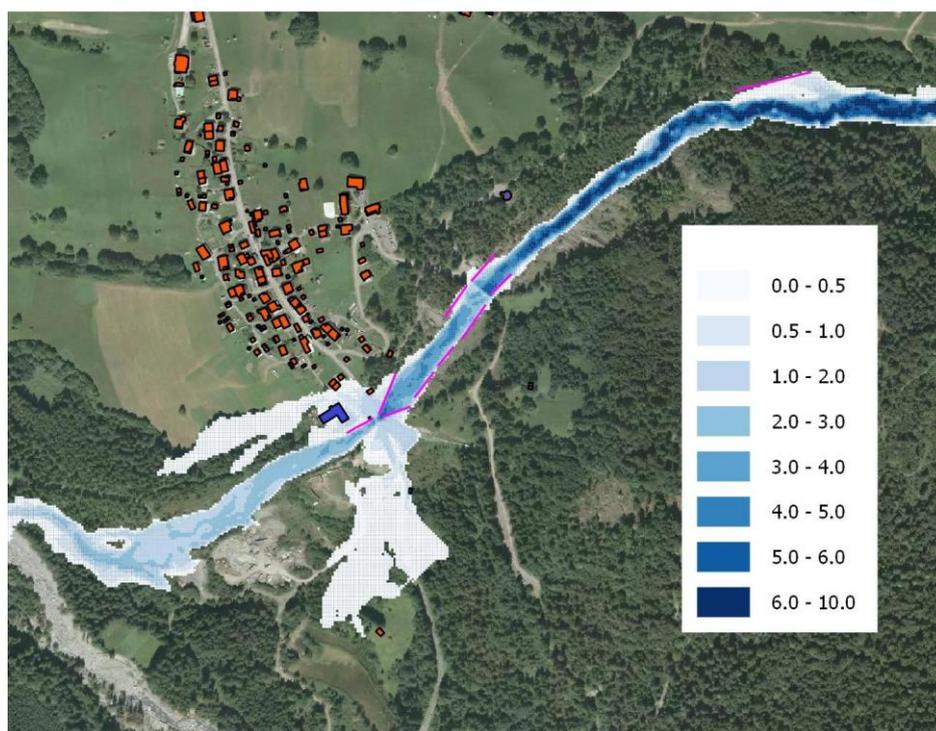
Figure 59: modélisation d'une lave (visqueuse) de volume 65 000m<sup>3</sup> - hauteurs maximales de l'écoulement

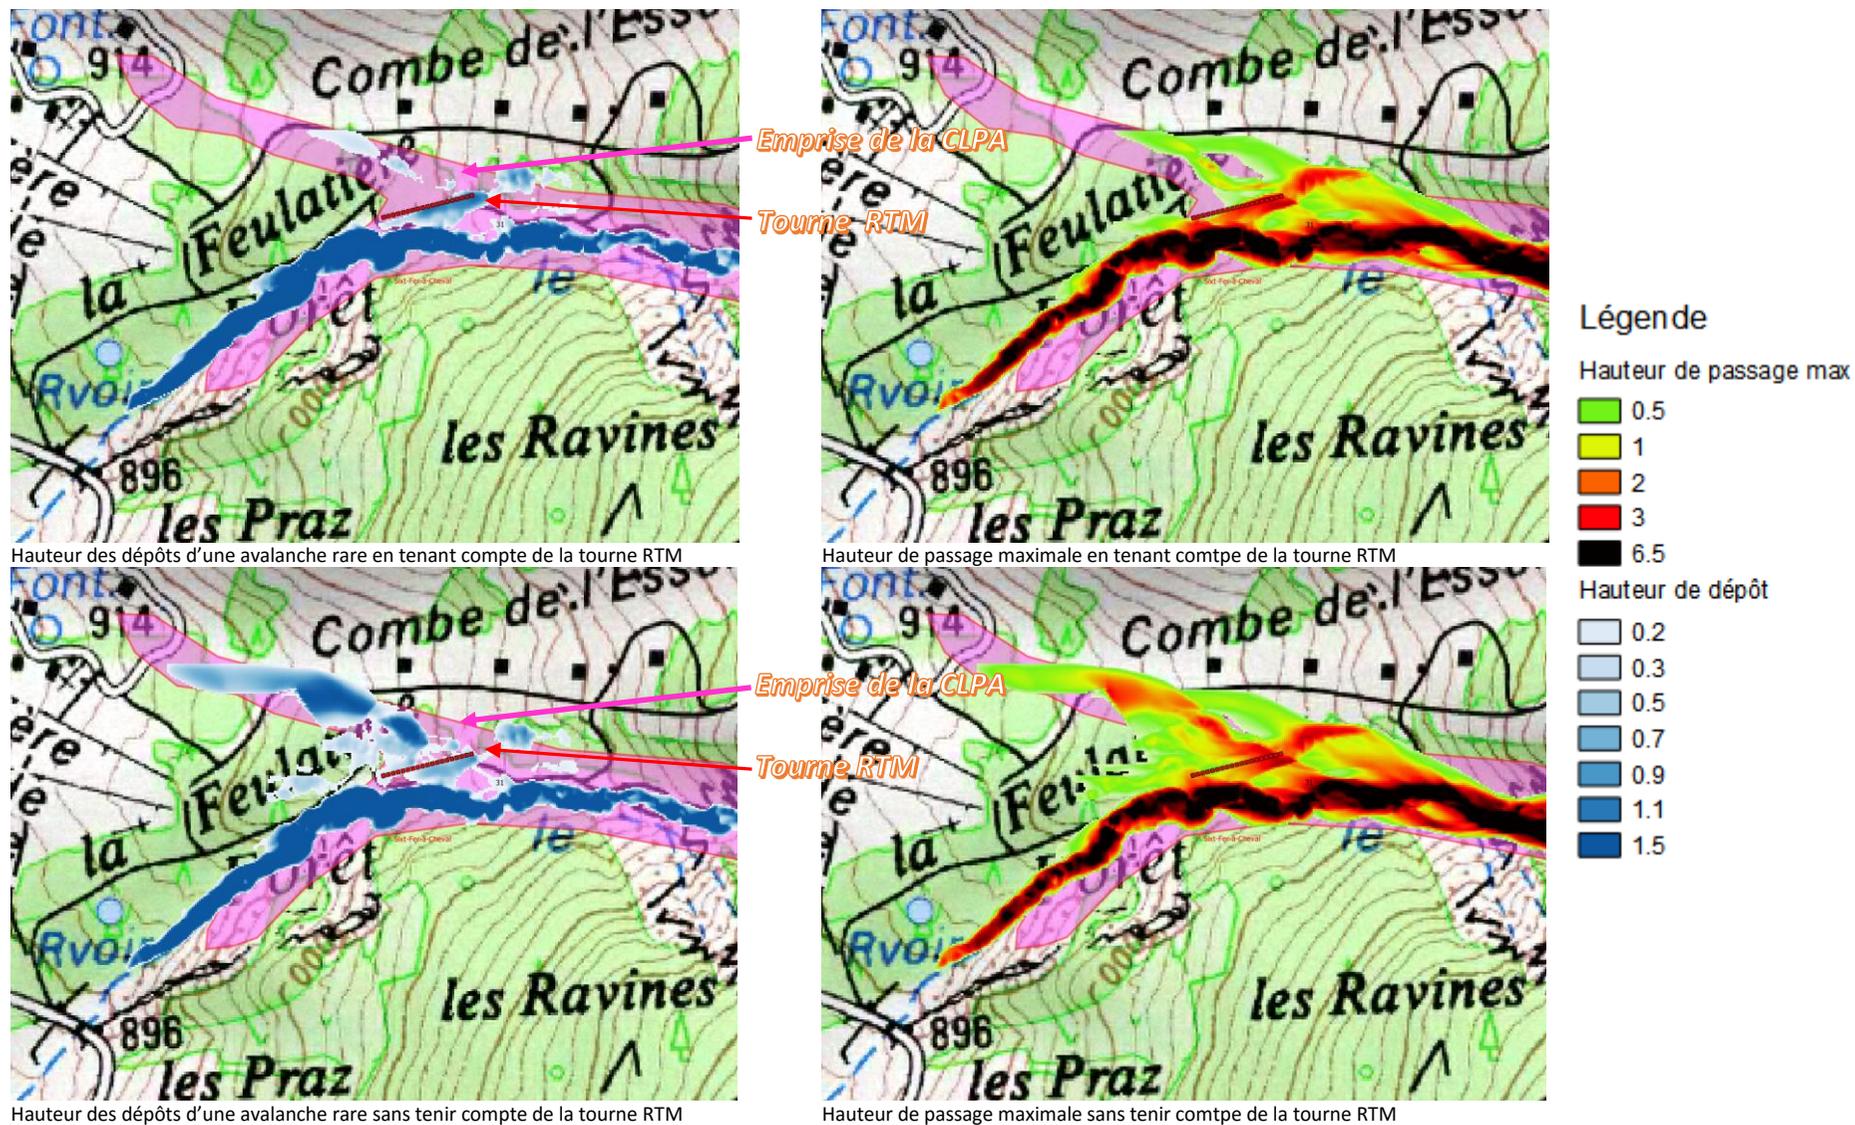
Cette avalanche entraîne un comblement du chenal d'écoulement et déborde en rive droite. Elle atteint la côte 910 m dans le chenal dépassant l'emprise de la CLPA. En l'absence de digue elle s'écoule en rive droite dans la combe de l'Essert mais n'atteint pas les premiers enjeux.

Figure 62 : emprise des dépôts de l'avalanche de scénario rare et hauteur de passage maximum sans tenir et en tenant compte de la tourne RTM

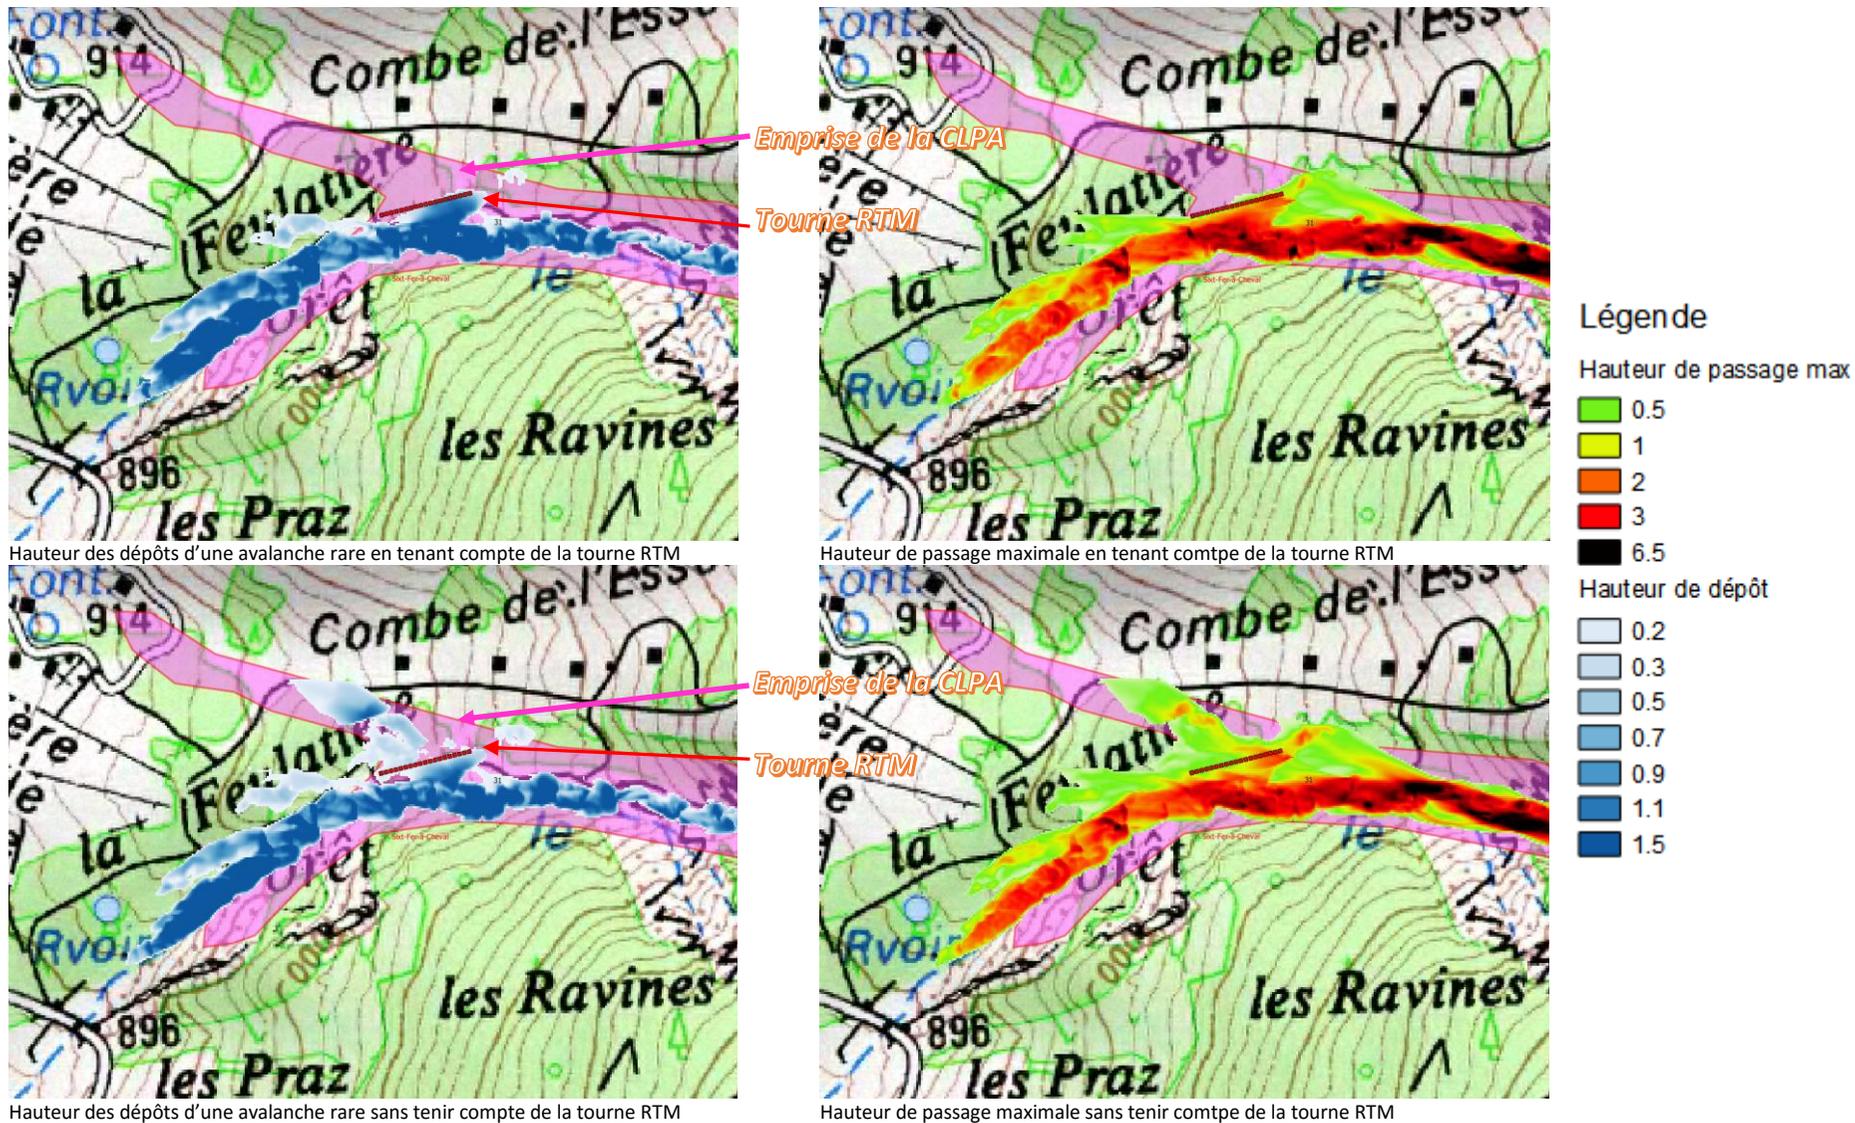
Ce scénario illustre bien le lien avec l'activité torrentielle, aujourd'hui l'encaissement important du lit est un facteur favorable au cantonnement de l'avalanche.

Figure 63 : emprise des dépôts de l'avalanche de scénario exceptionnel et hauteur de passage maximum sans tenir et en tenant compte de la tourne RTM

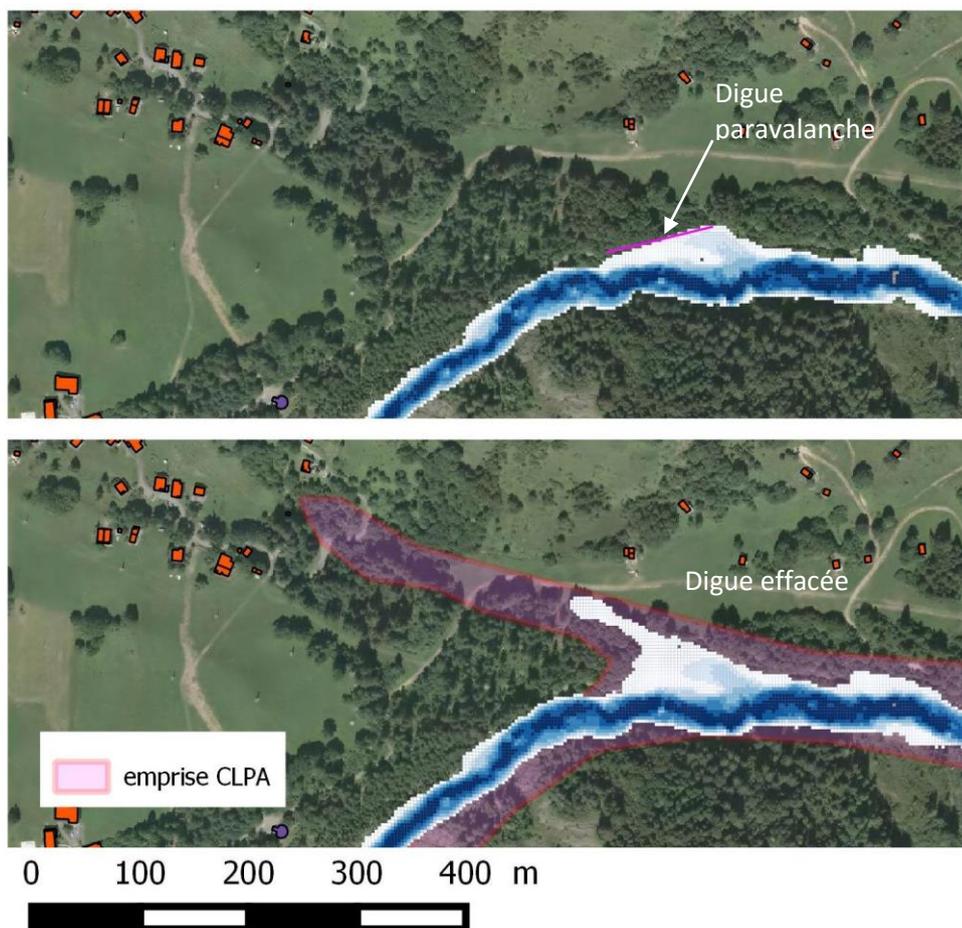
**Figure 64: modélisation d'un écoulement de lave de 60 000 m<sup>3</sup>  
- débordement observé à l'apex du cône avec et sans tourne paravalanche (échelle 1/7000)**

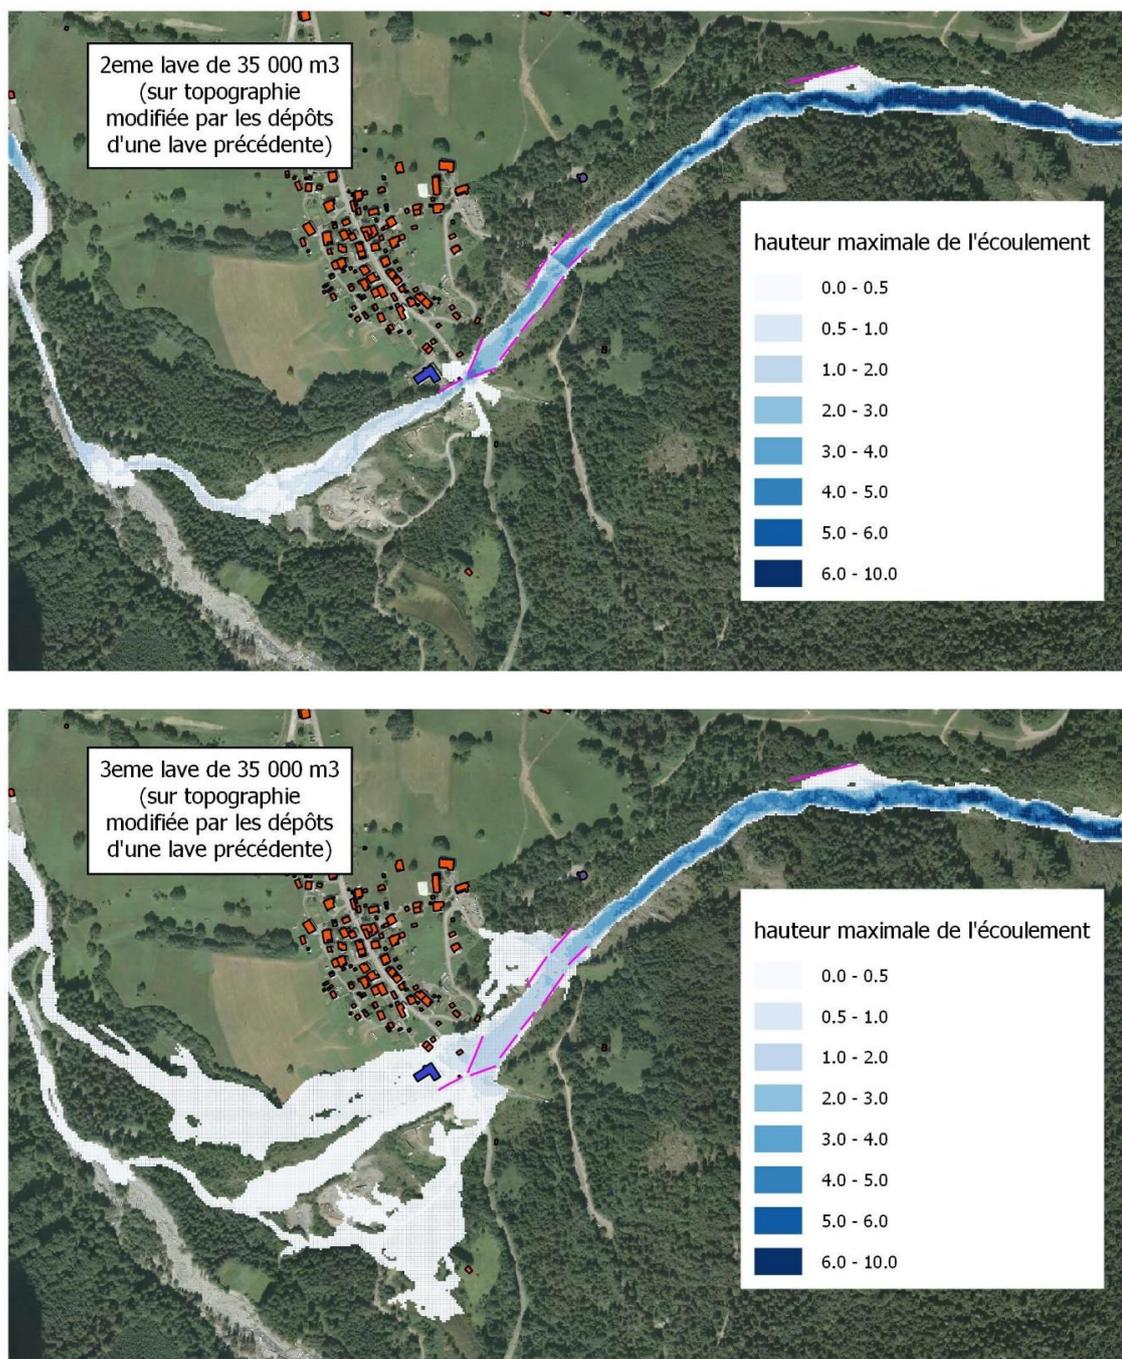
La propagation de l'écoulement pourrait être différente si l'on considérait le niveau du lit surélevé par des dépôts de crues successives. Afin d'illustrer ce cas de figure, des modélisations ont été menées en utilisant un lit engravé par une série de laves d'un volume de 35 000m<sup>3</sup> chacune (addition des dépôts de crues au modèle numérique de terrain initial). Les résultats de ces modélisations sont représentés dans la carte suivante.

Figure 65: modélisation de laves de volume 35000 m<sup>3</sup> sur les dépôts de crues précédente (situation de lit engravé)

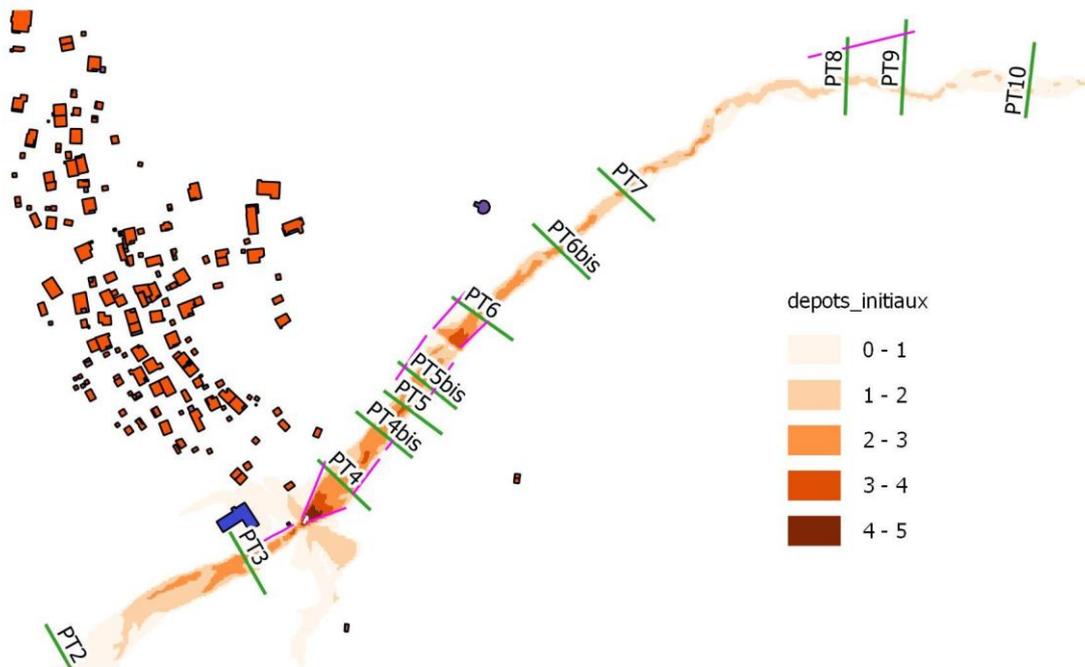
L'importance des débordements au niveau des deux ouvrages de franchissement s'explique par le fait que les dépôts de crues antérieures ont eu lieu principalement en amont des ouvrages (cf. figure suivante).

Figure 66: niveau d'engravement du lit suite à une lave de 35 000m3

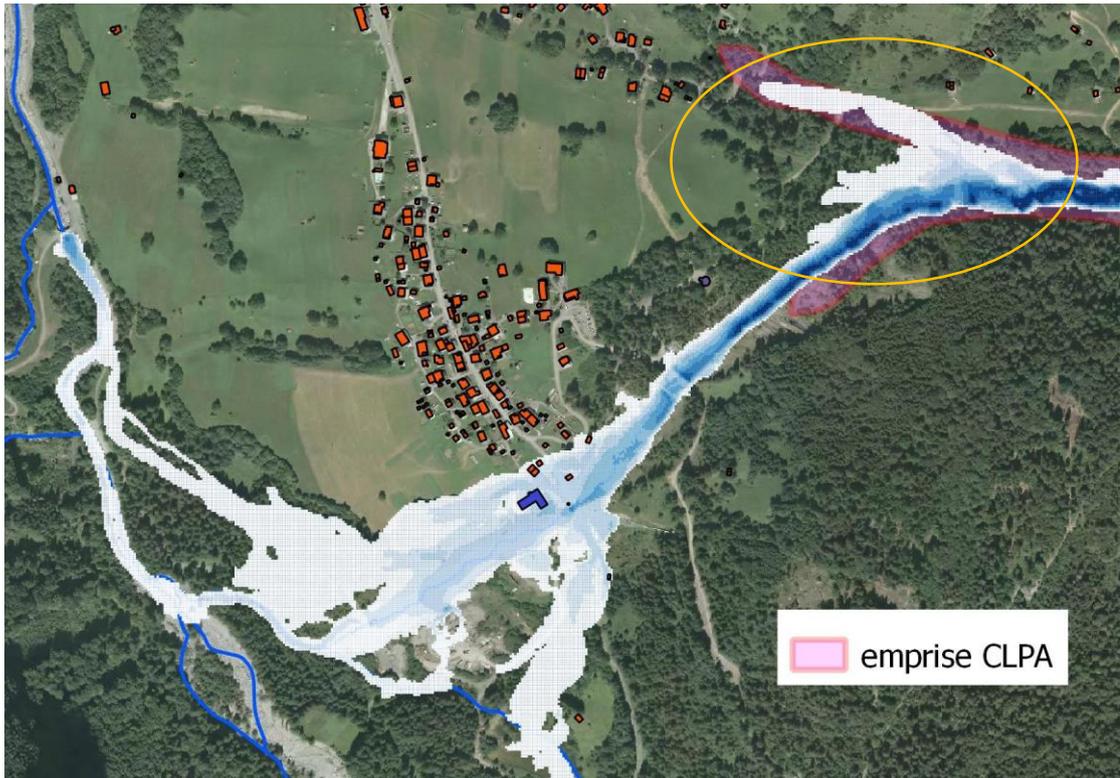
**Figure 67: simulation d'une lave de 65 000 m<sup>3</sup> sur un lit totalement engravée (avec suppression de la tourne paravalanche)**

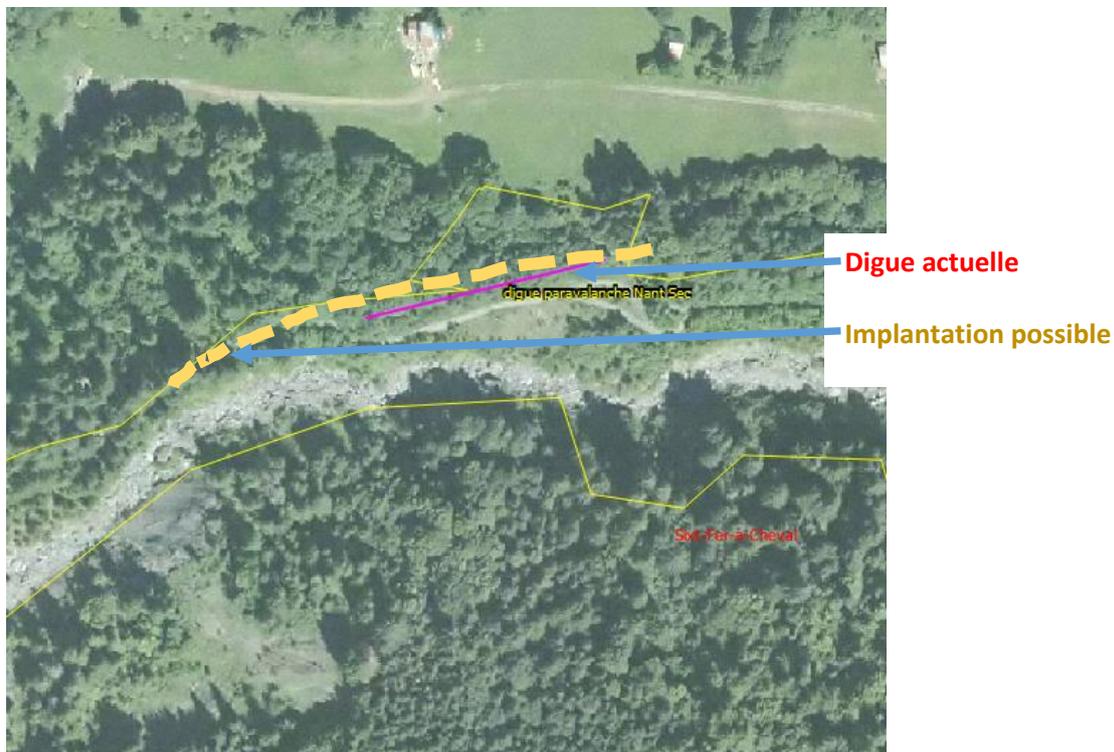
La déviation est assurée par la fermeture de l'ouvrage à l'aval. Or cette fermeture est difficile à gérer en raison du maintien d'une piste d'accès entre le lit et la tourne.

Figure 68 : implantation sommaire d'une nouvelle tourne

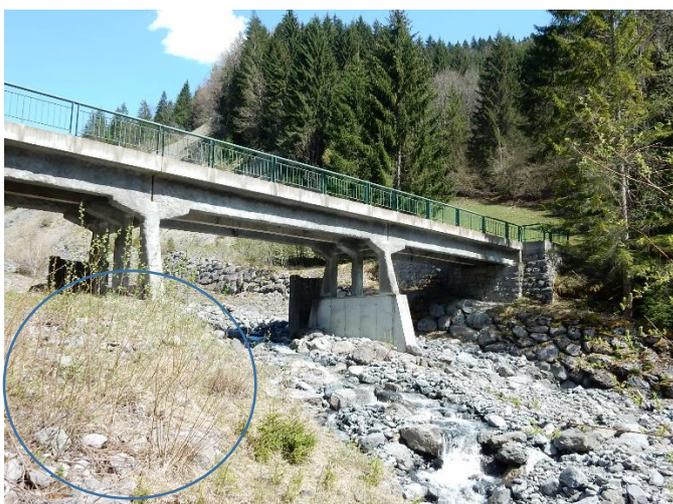
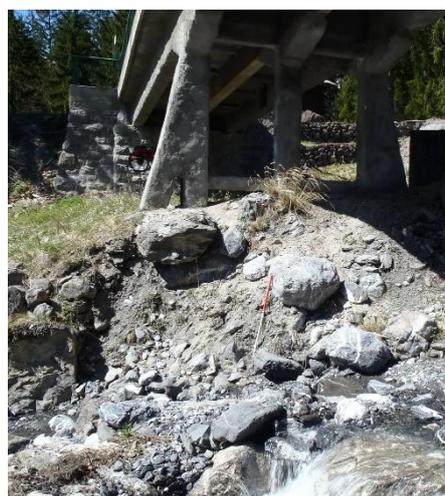
Le pont de feulatière a une portée de près de 28 mètres, respectant la largeur du lit amont. L'atterrissement présent actuellement en rive droite du pont occupe entièrement une des 3 travées de l'ouvrage. L'écoulement concentré sur les deux travées de gauche a tendance à affouiller une des piles du pont.

Figure 69 : atterrissement rive droite sous le pont de Feulatière

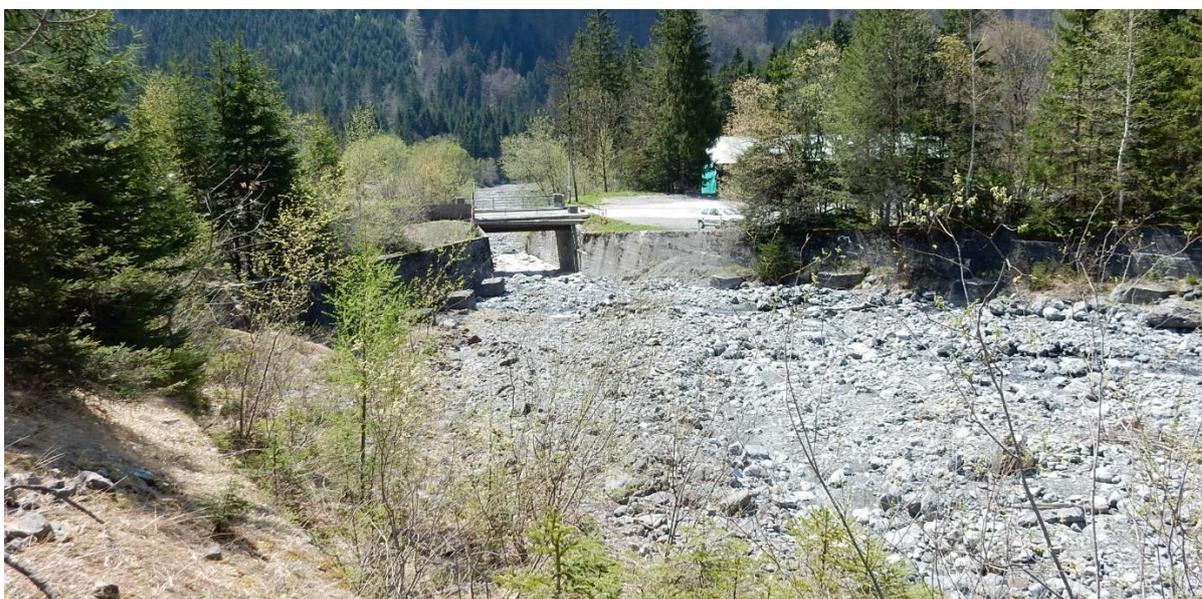
**Figure 70: entonnement du pont de la RD**
