Département de la Haute Savoie  
Périmètre RTM de l'Arve  
Forêt Domaniale de Sixt Fer à Cheval

## ETUDE DE BASSIN DE RISQUE DIVISION DOMANIALE DU NANT SEC

Décembre 2015

**Réalisation**  
Office National des Forêts  
Service RTM de Haute-Savoie

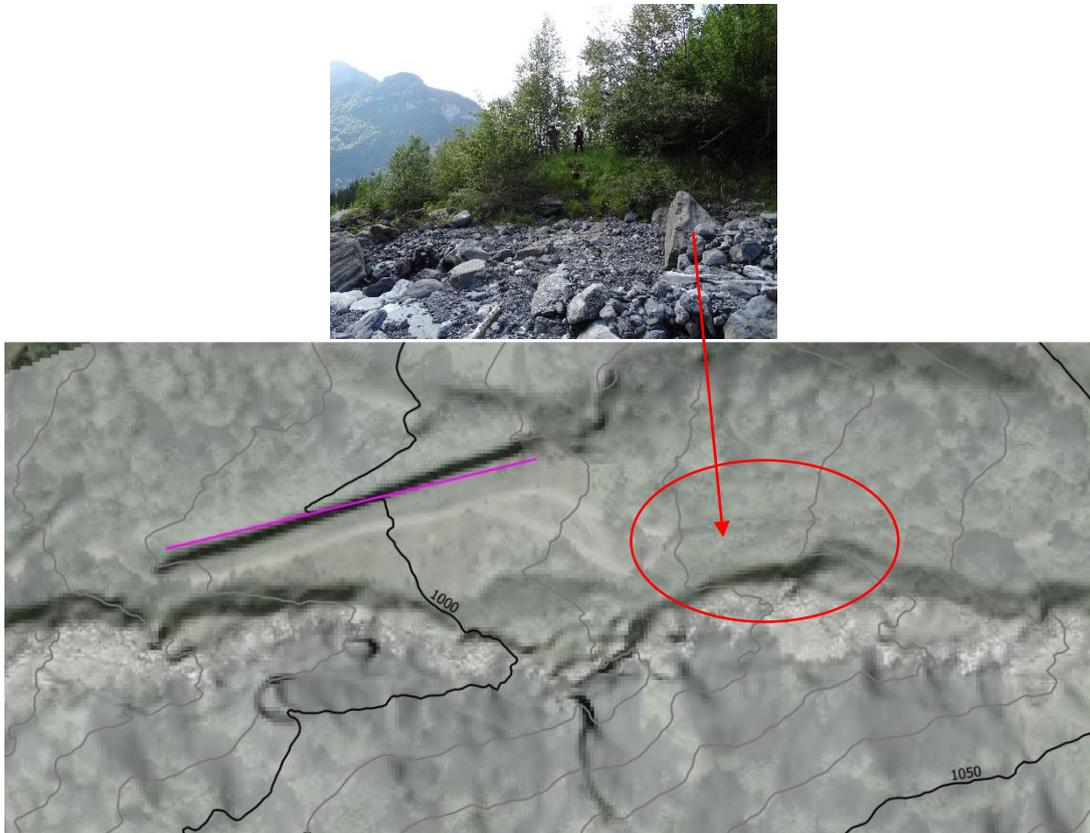
Le deuxième point de débordement potentiel mis en évidence dans le cadre de cette étude est le secteur de la tourne paravalanche. Il convient donc de surveiller l'encombrement du lit une cinquantaine de mètres en amont de l'ouvrage paravalanche, sur un tronçon où la revanche en rive droite est réduite. On peut s'attendre à des dépôts importants sur ce tronçon, pouvant être liés soit à l'arrêt d'une lave, soit à des dépôts d'avalanche (zone d'arrêt pour les avalanches printanière).

**Figure 71: localisation du secteur amont ouvrage paravalanche - surveillance du lit nécessaire**

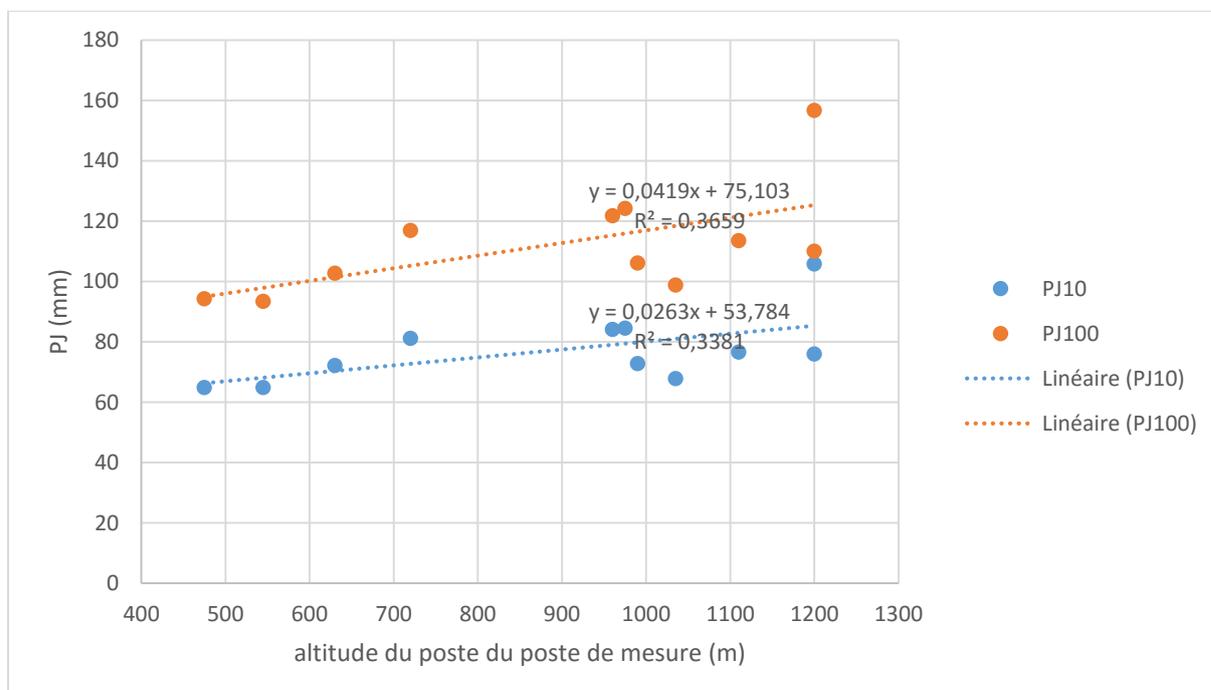
Les données issues de ces pluviomètres permettent de calculer un gradient hypsométrique (prise en compte de l'augmentation des précipitation en fonction de l'altitude). Comme on peut le voir, l'ensemble des postes de mesures se situent à une altitude inférieure à 1200m. Le gradient hypsométrique permet de corriger ces valeurs pour le bassin versant étudié (altitude Z50=1640m).

Calcul d'un gradient hypsométrique à partir des mesures de PJ sur les pluviomètres locaux
